COMUNE DI CERNUSCO LOMBARDONE
Provincia di Lecco

**PIANO PER L'ELIMINAZIONE DELLE
BARRIERE ARCHITETTONICHE**

FASE 1 : Analisi dello stato di fatto

Relazione Tecnica

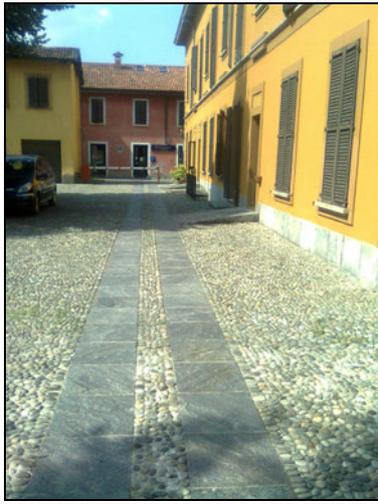
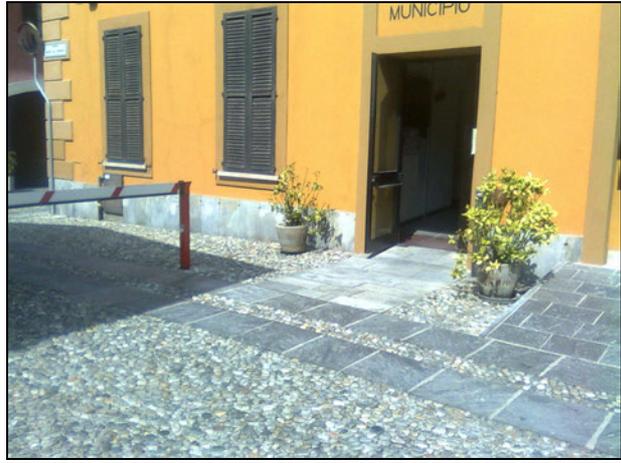
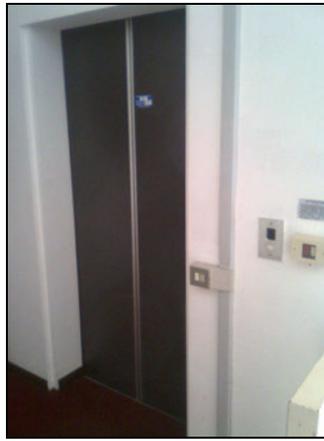
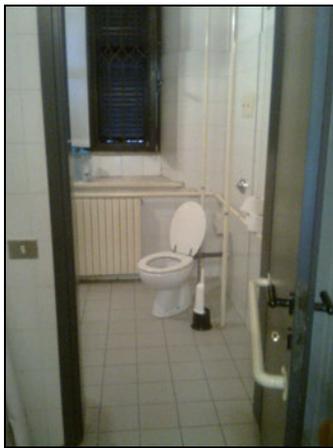
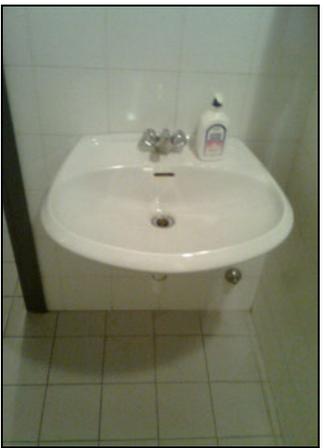
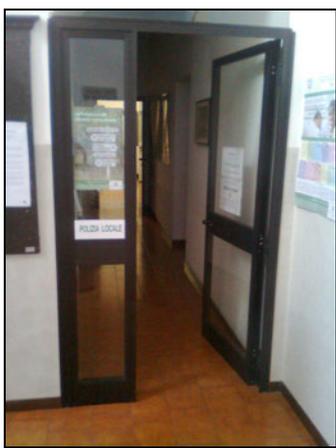
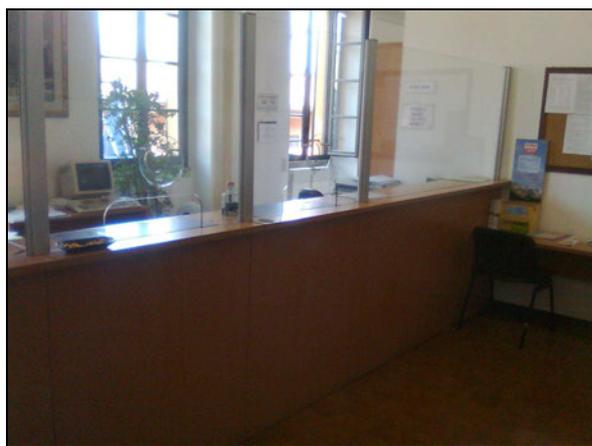
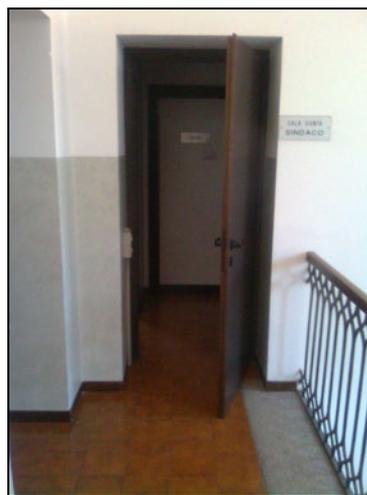
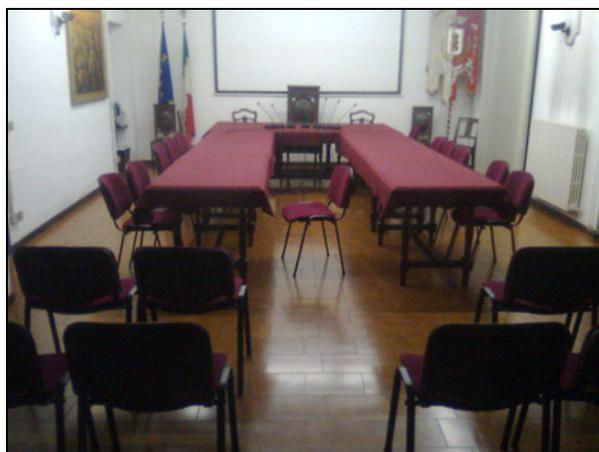
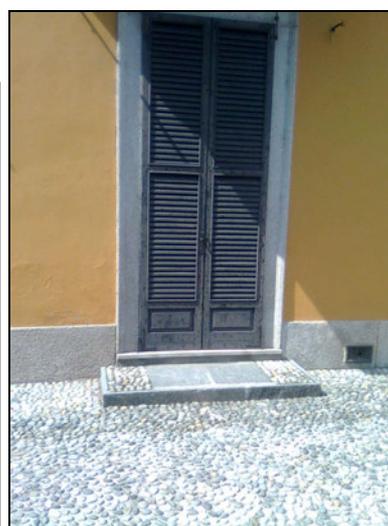
- i percorsi pedonali di avvicinamento all'edificio non hanno pavimentazione idonea e accessibile alle carrozzine e vanno modificati;
- la rampa di accesso all'ufficio tecnico e alla sala consigliere necessita di un corrimano;
- le porte di sala giunta e ufficio del Sindaco vanno sostituite perché di larghezza luce netta inferiore a 80 cm;
- i tasti della pulsantiera dell'ascensore non sono idonei per non vedenti;
- i rubinetti del lavabo del bagno per disabili andrebbero sostituiti e manca il simbolo di accessibilità sulla porta dell'antibagno;
- l'uscita di sicurezza dalla sala consigliere ha un doppio gradino.

Giudizio di accessibilità: parzialmente accessibile.

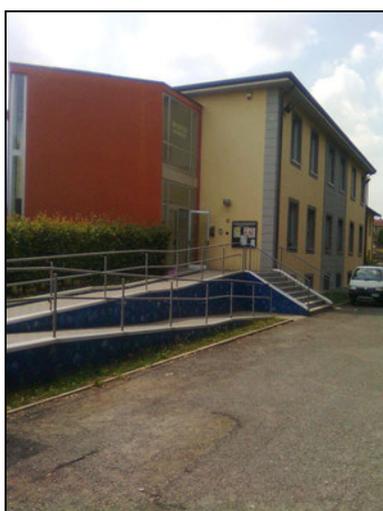
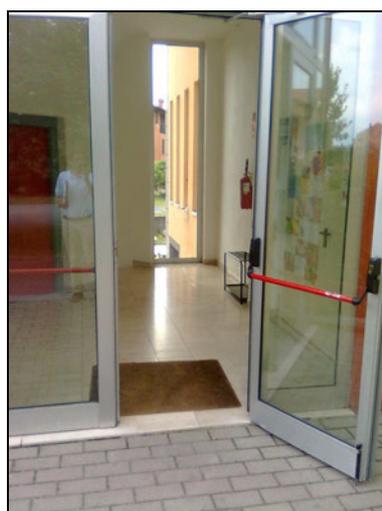
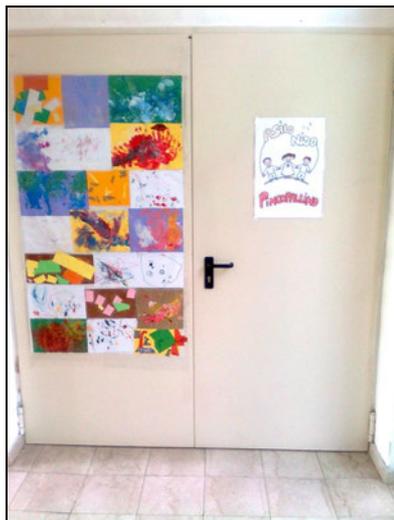
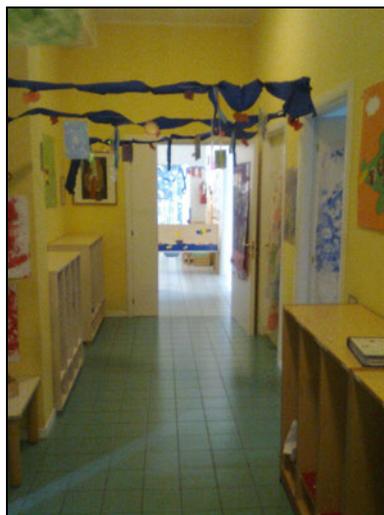
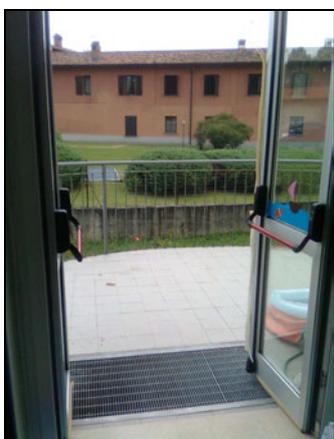
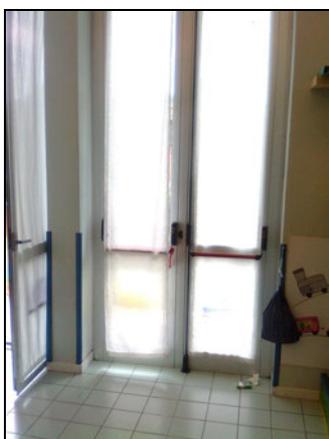
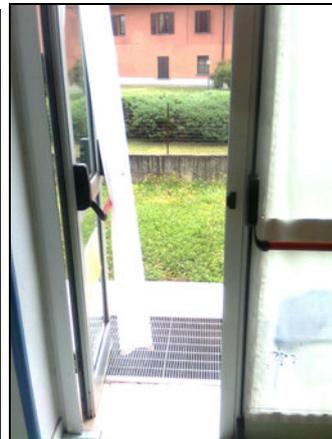
- il citofono esterno è posizionato ad un 'altezza troppo alta (160 cm da terra);
- il giardino interno-spazio gioco esterno non è accessibile;
- le uscite di sicurezza interne hanno la soglia alta 3 cm.

Giudizio di accessibilità: accessibile.

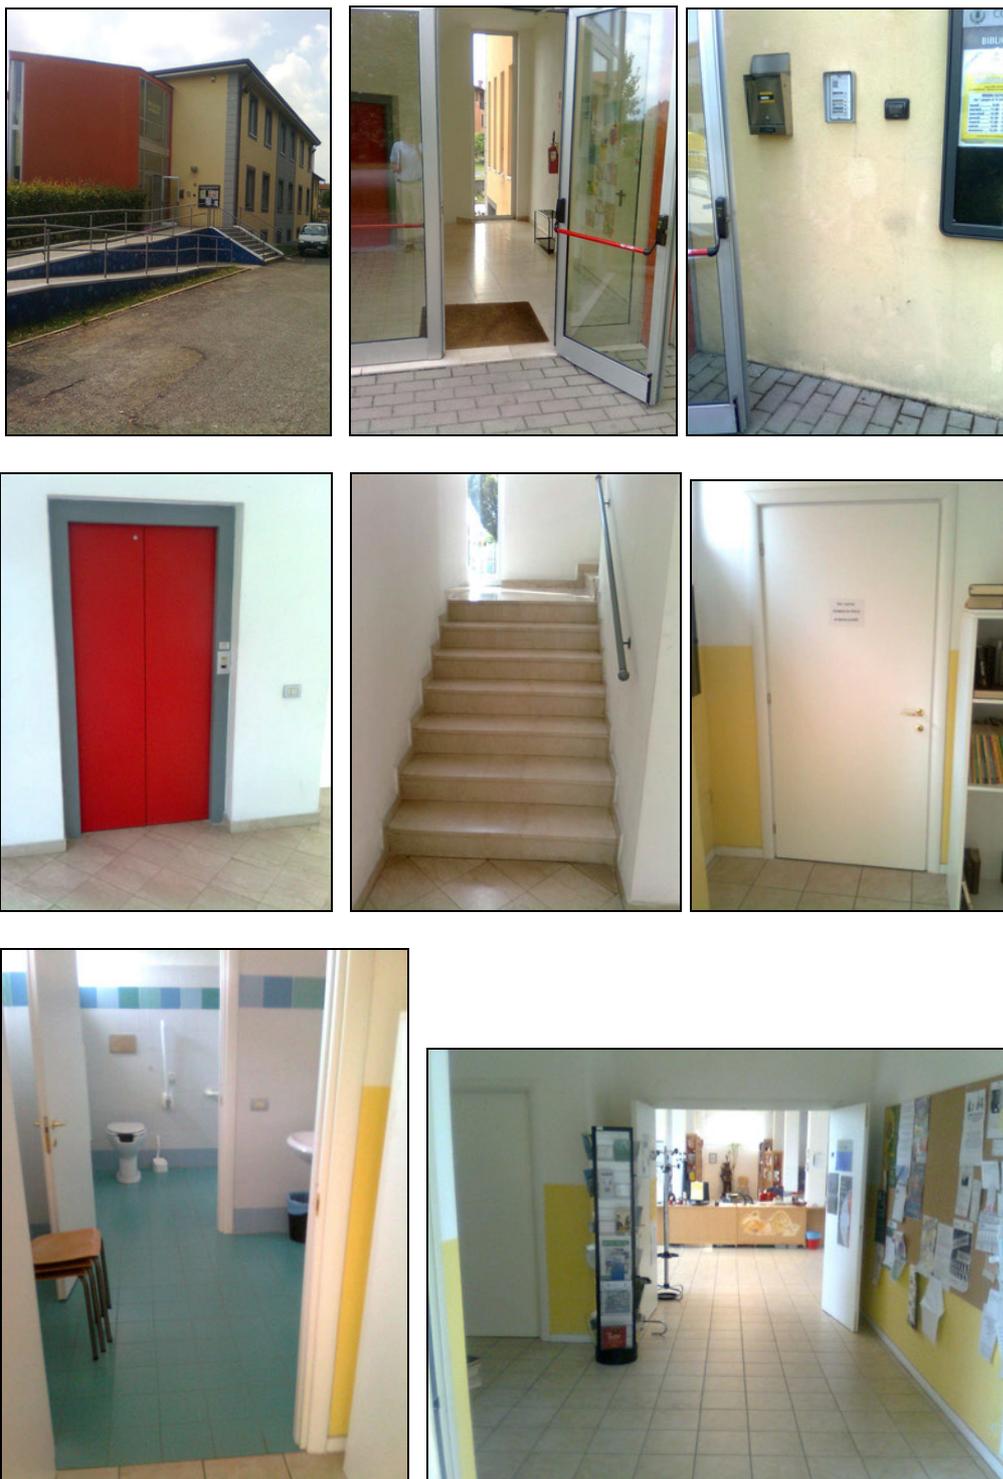
vi è una sola uscita di sicurezza dall'uscita principale verso il vano scale; le porte della sala lettura (due ante aperte verso l'esterno di luce netta 100+100 cm non hanno maniglione a spinta).

- il citofono esterno è posizionato ad un 'altezza troppo alta (160 cm da terra);
- la porta della sala lettura non ha maniglione a spinta;

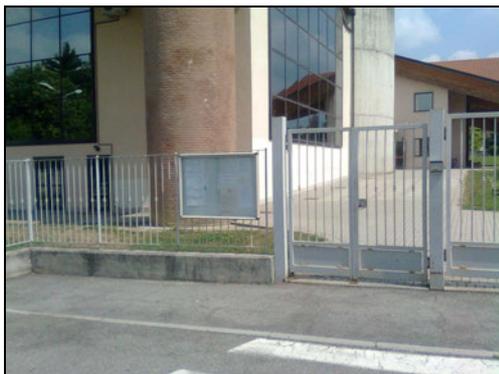
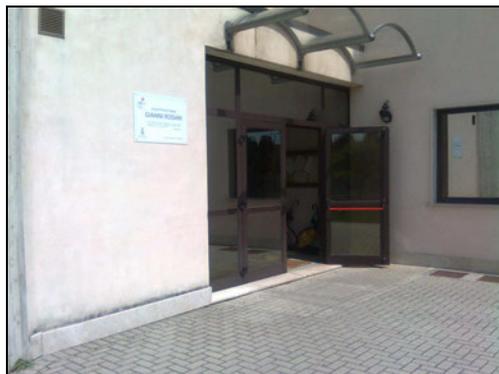
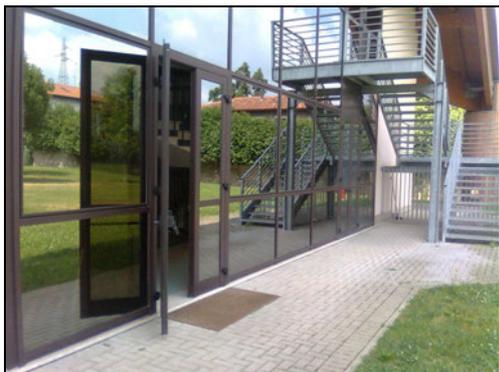
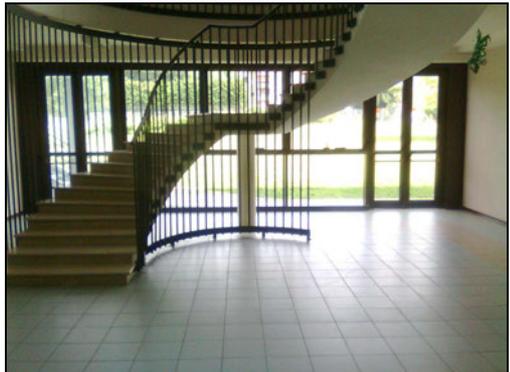
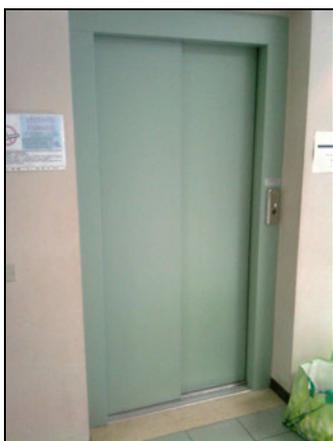
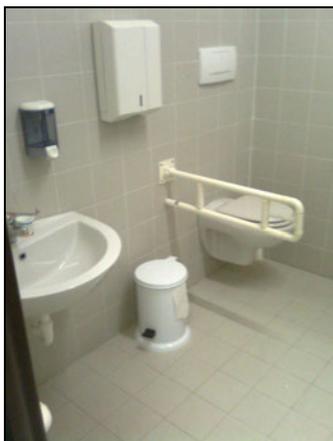
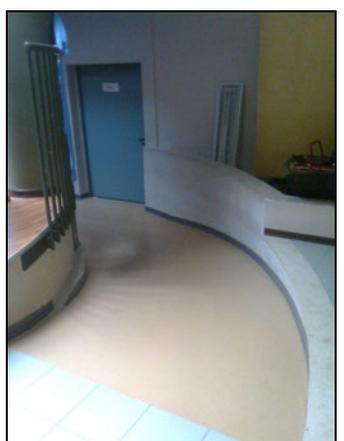
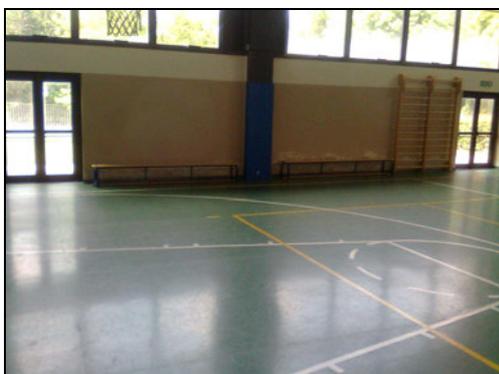
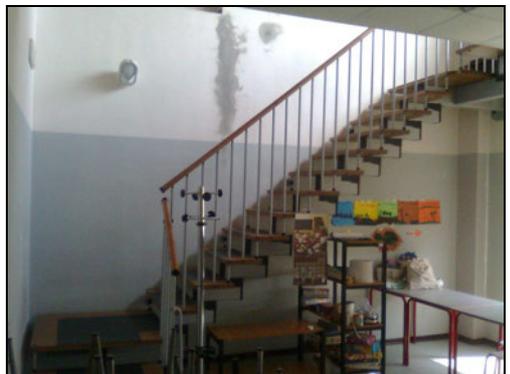
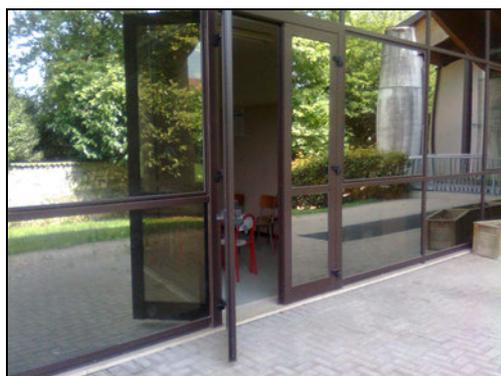
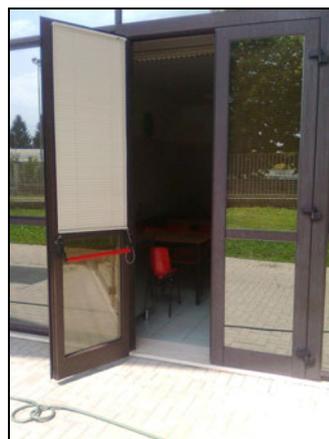
- per quanto riguarda il percorso esterno di avvicinamento, l'attraversamento pedonale su via Pirovano in prossimità dell'incrocio con viale Europa presenta dissesti e raccordi non accessibili;
- il pulsante del citofono è posto troppo alto (a 147 cm da terra);
- l'ingresso principale alla scuola ha una soglia troppo alta (4,5 cm) non raccordata;
- la rampa interna di raccordo per l'accesso alla palestra ha pendenza eccessiva e manca di corrimano, ma è comunque accessibile a condizione che la persona in carrozzina abbia un accompagnatore;
- alcune porte delle aule aprono verso l'interno;
- in alcuni tratti le scale, pur essendo protette dalla caduta, non hanno corrimano laterale d'aiuto;
- alcune uscite di sicurezza hanno una soglia alta 3-4 cm, da raccordare.

Giudizio di accessibilità: parzialmente accessibile.

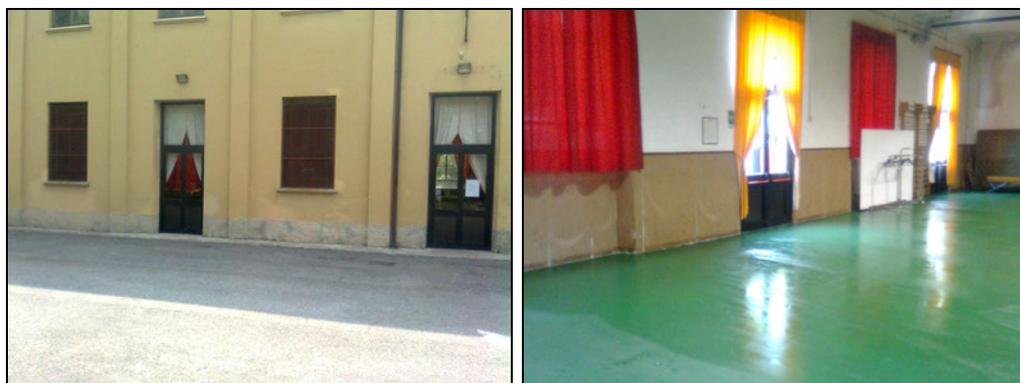
vi sono n. 3 uscite di sicurezza coincidenti con le porte d'ingresso, a raso con la strada esterna.

- non vi sono spogliatoi e bagni.

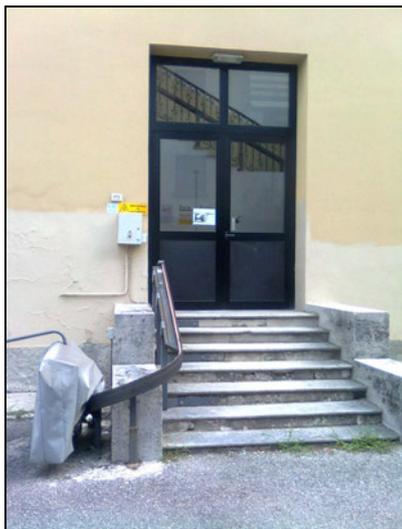
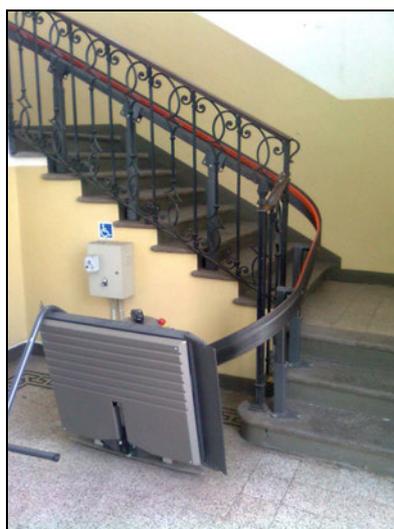
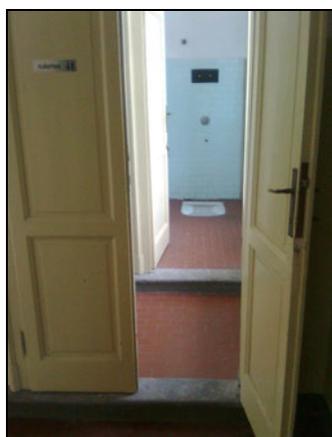
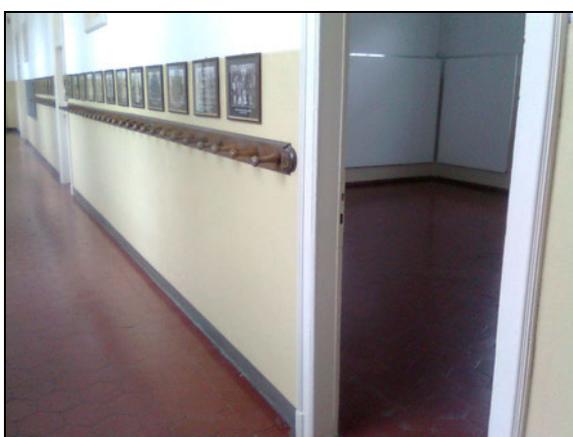
- manca l'ascensore; i collegamenti verticali sono realizzati con servoscala, ma il dislivello è elevato;
- i servizi igienici non sono accessibili per persone in carrozzina.

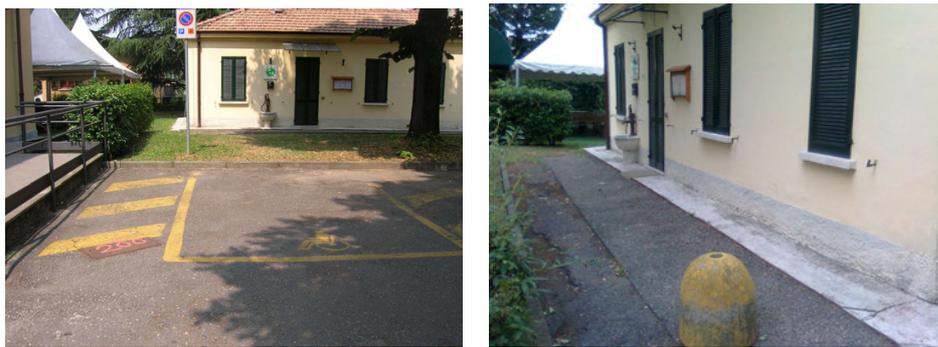
- la porta d'ingresso è a due ante larghe 40+40 cm e la soglia è alta 6 cm, non raccordata;
- non vi sono bagni accessibili.

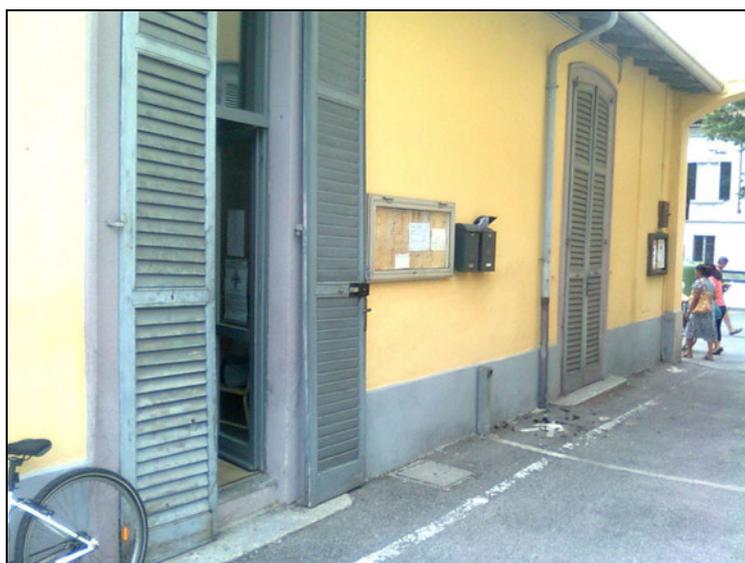
- l'accesso ha un gradino alto 18 cm non raccordato e, quindi, non accessibile a persone in carrozzina;
- il bagno non è accessibile ai disabili in carrozzina;
- non vi sono uscite di sicurezza.

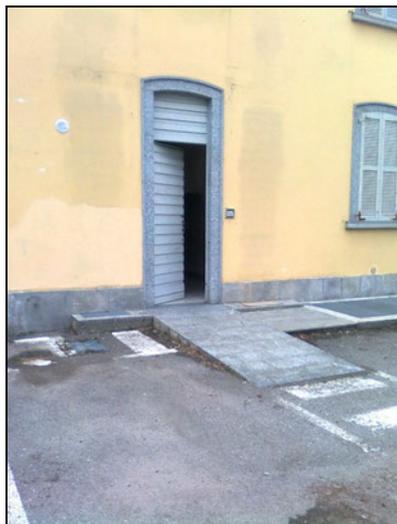
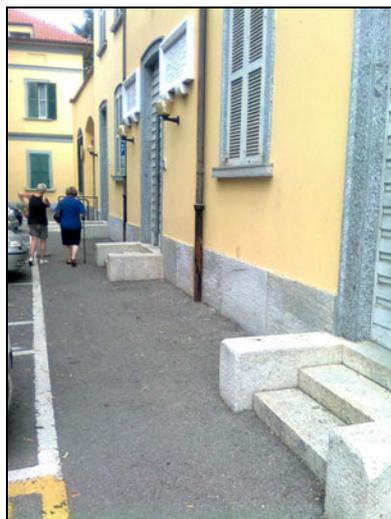
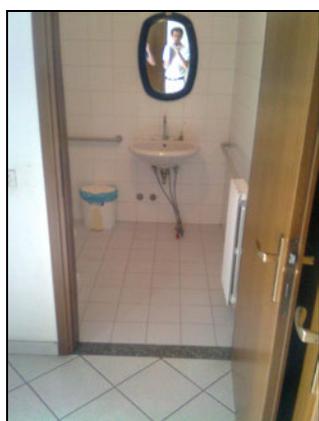
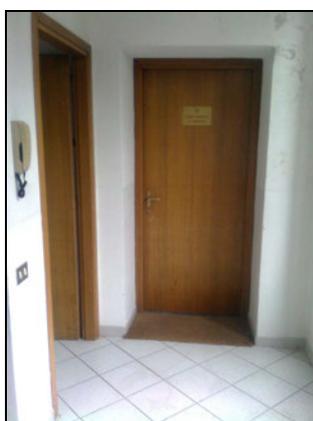
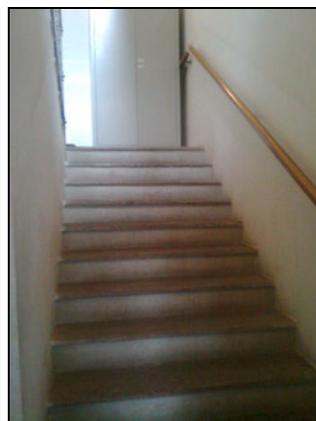
Principali criticità :

- la rampa dell'ingresso accessibile è senza corrimano ed il citofono risulta troppo alto (158 cm da terra);
- gli elementi del bagno non sono idonei a persona in carrozzina, in particolare il lavabo con rubinetteria solo a pedale
- manca l'ascensore;
- gli ingressi su piazza della Vittoria non sono accessibili e non vi sono uscite di sicurezza accessibili.

Giudizio di accessibilità: parzialmente accessibile (accessibilità piano terra; non accessibilità primo piano).

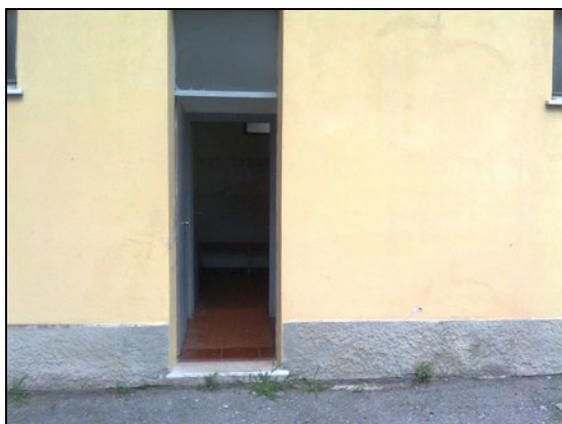
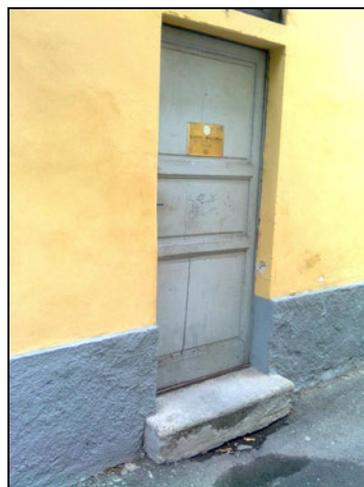
gli accessi alle due parti dell'edificio non sono accessibili in quanto presentano un gradino non raccordato;

gli spazi interni sono vetusti; la zona spogliatoi e bagni è aperta al pubblico nel giorno di mercato, ma non risulta accessibile a persone in carrozzina;

non vi sono servizi igienici accessibili a persone disabili in carrozzina;

Principali criticità :

- gli accessi alle due parti dell'edificio non sono accessibili in quanto presentano un gradino non raccordato;
- non vi sono servizi igienici accessibili.
- i locali sono vetusti.

Giudizio di accessibilità: non accessibile.

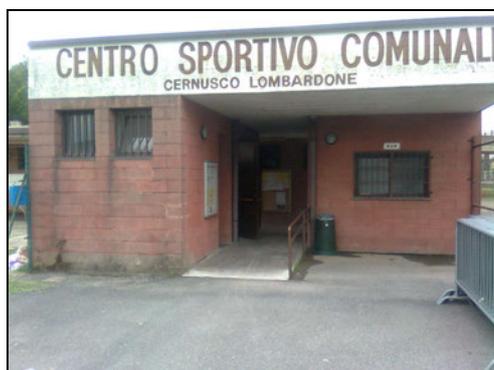
la zona tribuna spettatori è raggiungibile attraverso un percorso con pendenza eccessiva per persone in carrozzina, salvo con presenza di accompagnatore; la tribuna non è accessibile; il campo sportivo, e gli edifici bar, spogliatoi e servizi igienici sono in piano, raggiungibili con percorsi su pavimentazione idonea, ad eccezione del percorso con lastre in pietra (vedi foto); gli spogliatoi ed il pronto soccorso presentano un gradino all'ingresso alto 18 cm, non raccordato; le porte hanno larghezza minima 80 cm, ma nelle docce vi è un gradino;

vi è un bagno unico accessibile a persone in carrozzina, sia per gli spettatori che atleti, mentre negli spogliatoi non vi sono bagni accessibili; il bagno ha dimensioni 200x300 cm, senza antibagno, porta larga 95 cm, soglia pari a 2,5 cm,.

Principali criticità :

- è necessario individuare nel piazzale esterno almeno n. 1 posto auto per invalidi;
- gli spogliatoi non sono accessibili;
- il locale pronto soccorso non è accessibile per gradino all'ingresso;
- la tribuna coperta non ha uno spazio per persona in carrozzina.

Giudizio di accessibilità: parzialmente accessibile.

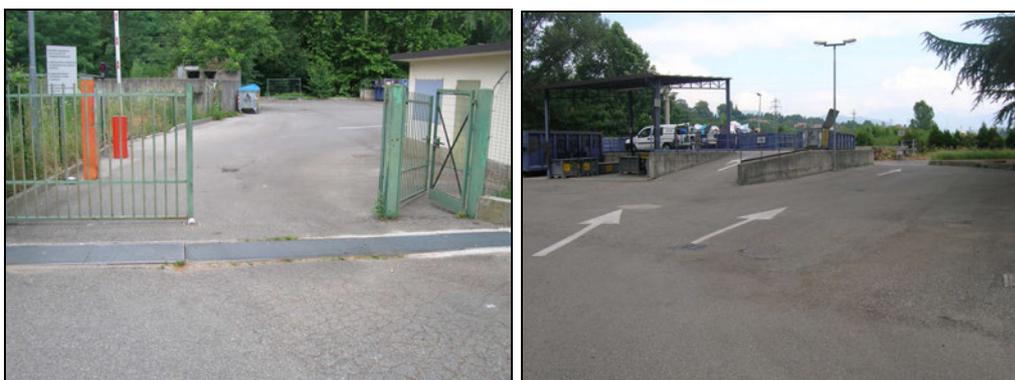
non vi sono servizi igienici per disabili in carrozzina.

- non vi sono servizi igienici per disabili in carrozzina.

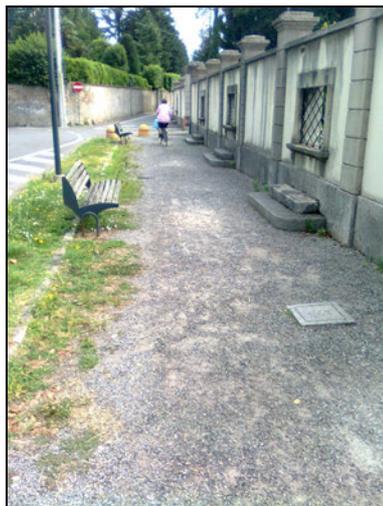
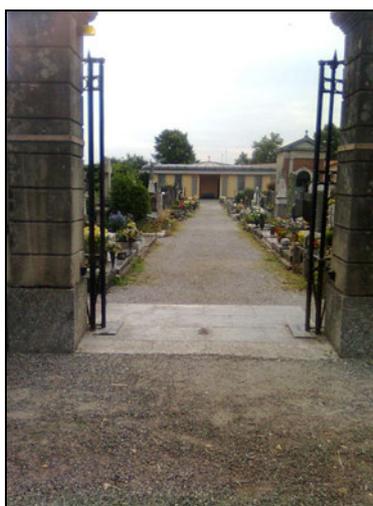
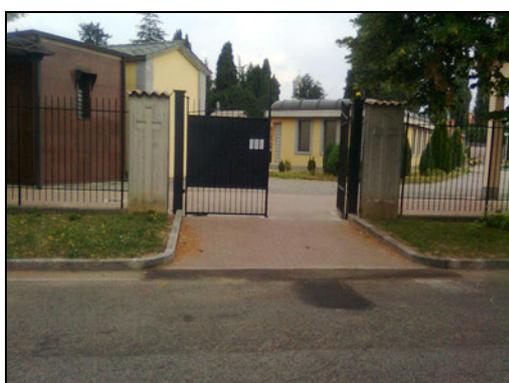
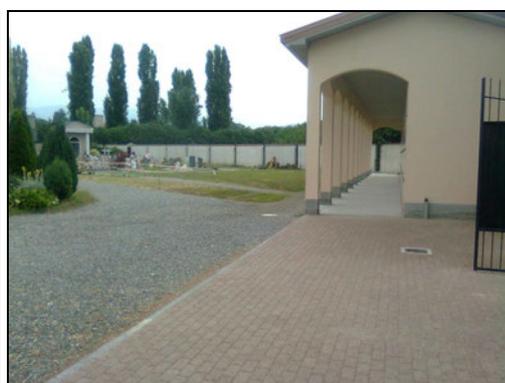
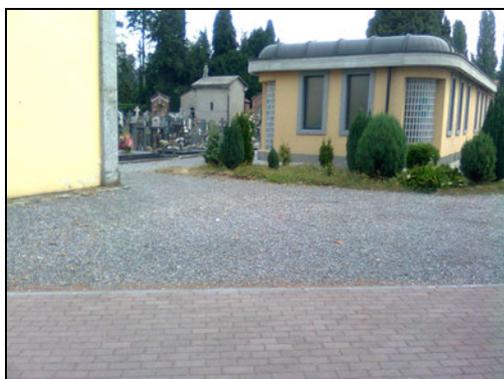
il percorso pedonale di avvicinamento da via S. Ambrogio è difficilmente accessibile in quanto su vialetto in ghiaia piuttosto sconnesso; su via Resegone non c'è marciapiede, ma la pavimentazione in asfalto è percorribile da persone in carrozzina;

da via S. Ambrogio i viali sono in ghiaia, mentre da via Resegone si accede direttamente ai viali coperti dei colombari con pavimentazione in mattonelle percorribili facilmente da persone in carrozzina; l'edificio dove si trovano anche i servizi igienici sono collegati da viali in ghiaia;

i servizi igienici hanno un bagno per persone in carrozzina nel bagno per le donne, con antibagno, porte da 90 cm; la porta del bagno non si apre completamente poiché sbatte sul w.c. posizionato centralmente alla parete; il vaso W.C ed il lavabo sono del tipo normale, non apposito per disabili;

Principali criticità :

- l'accessibilità pedonale da via S. Ambrogio è possibile con percorso difficilmente accessibile in quanto su vialetto in ghiaia piuttosto sconnesso;
- l'accessibilità pedonale da via Resegone manca di marciapiede nel tatto fino al cancello d'ingresso;
- la maggior parte dei viali interni sono in ghiaia, scarsamente idonei al transito di persone in carrozzina;
- la porta del bagno per disabili sbatte contro il vaso w.c., che non è del tipo per persone in carrozzina.

Giudizio di accessibilità: parzialmente accessibile.

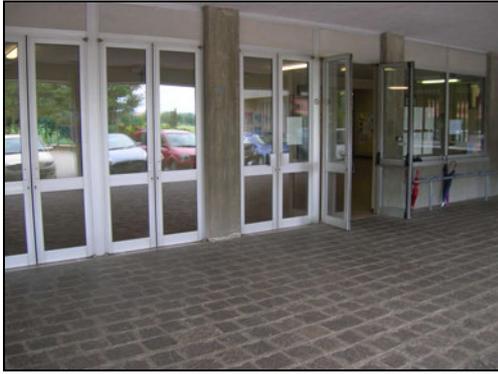
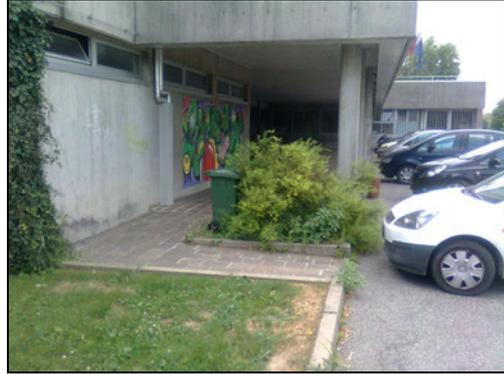
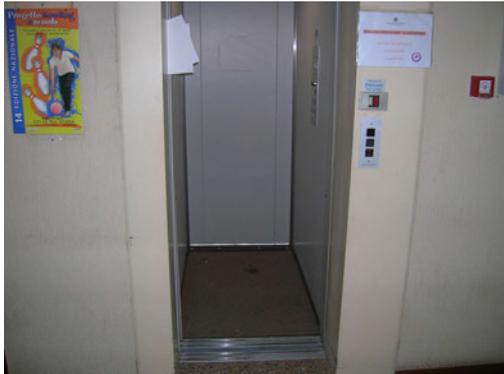
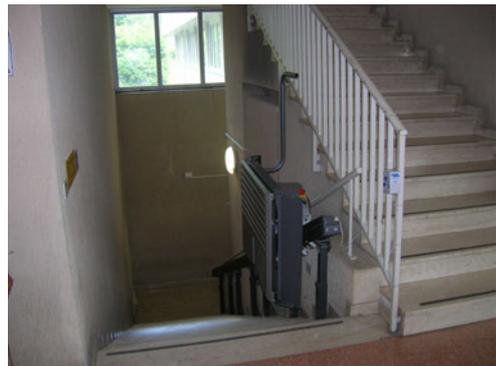
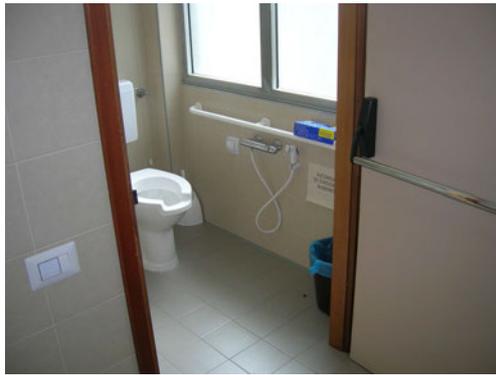
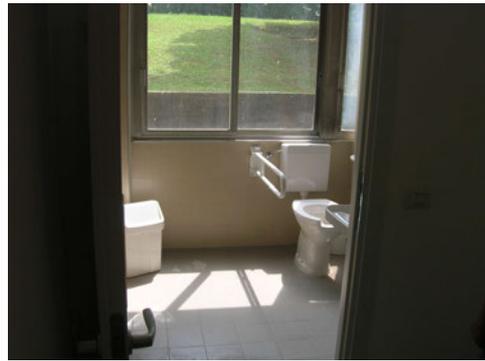
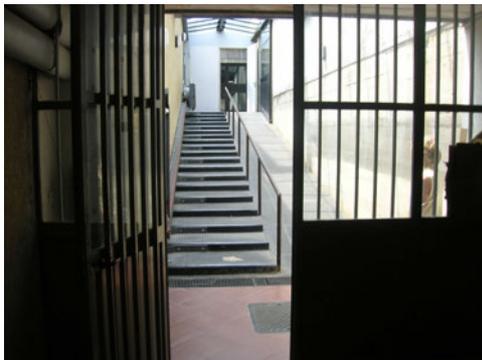
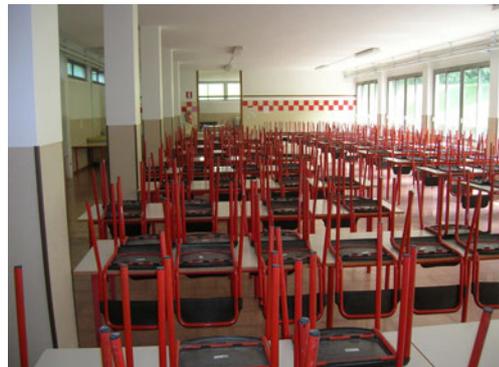
alcune uscite di sicurezza dal piano terra presentano un piccolo risalto, mentre altre sono raccordate con rampa breve o sono in piano a raso.

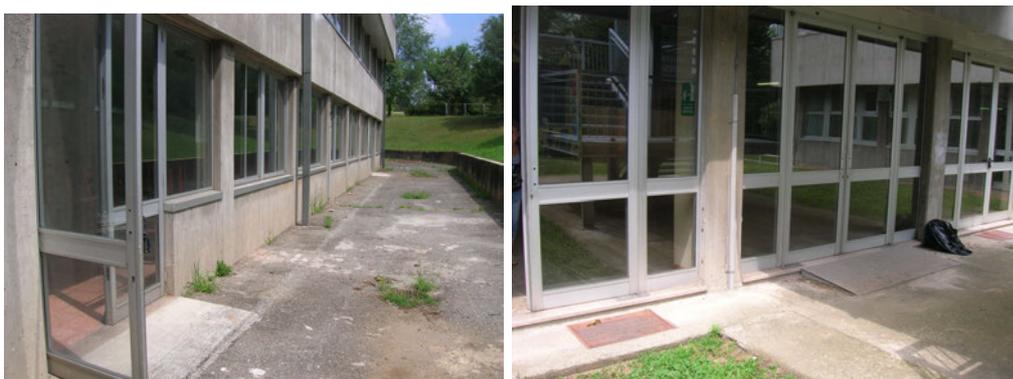
- nel cortile carrabile manca la delimitazione di uno stallo per persone invalide;
- l'ascensore non è a norma;
- il percorso interno verso l'edificio della palestra risulta scarsamente accessibile a persone in carrozzina.

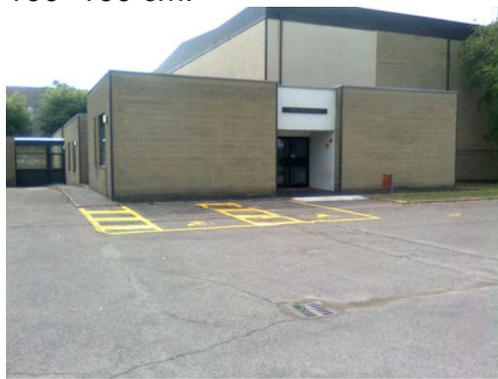
le uscite di sicurezza sono costituite dalla porta di ingresso (manca maniglione a spinta) e da n. 2 uscite dal piano della palestra a due ante 100+100 cm.

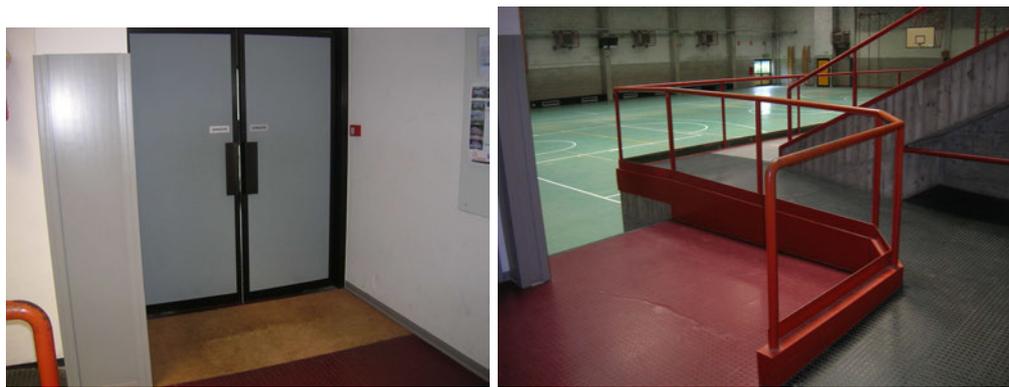
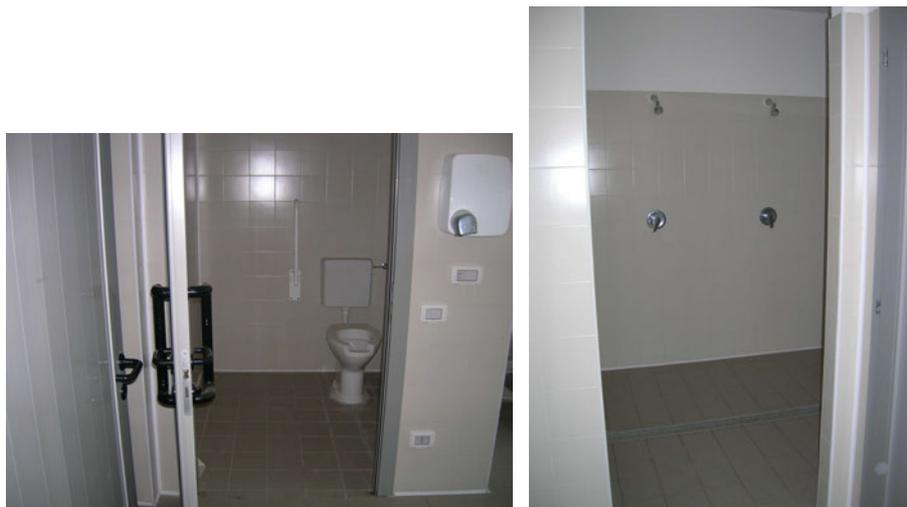
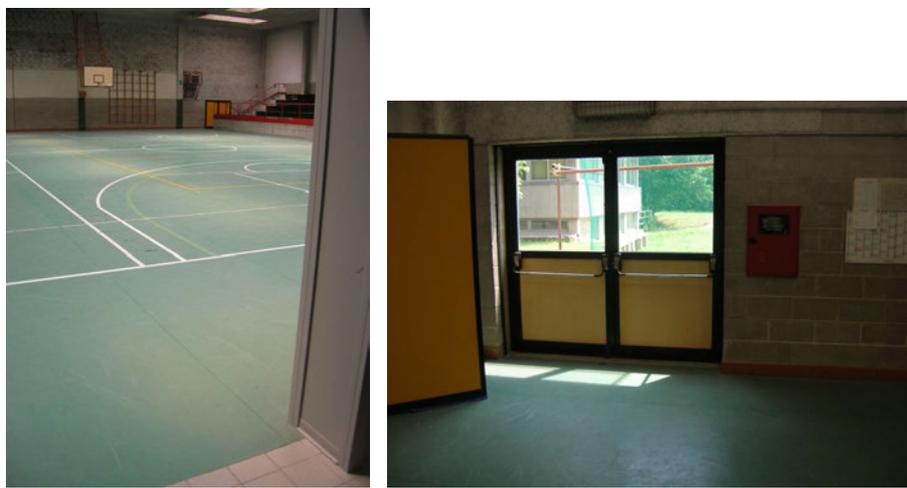
- il collegamento interno con l'edificio scolastico ha una rampa ed un percorso poco accessibile a persone in carrozzina.

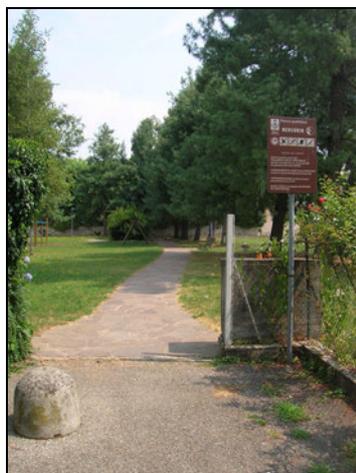
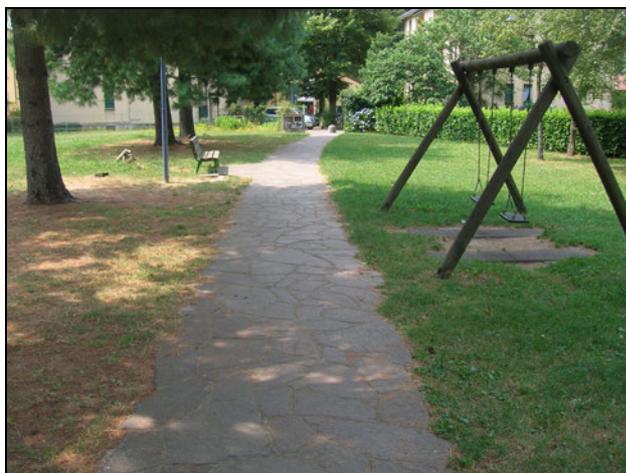
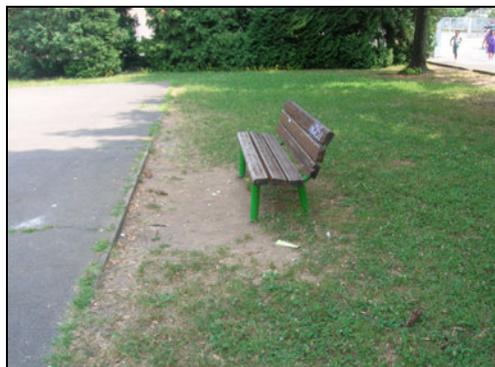
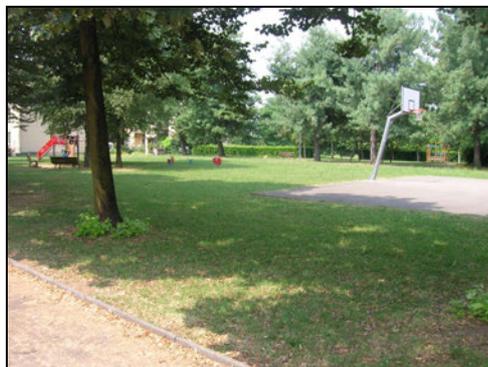
vi è solo un breve tratto di vialetto pavimentato, mentre tutto il restante parco non ha viali di collegamento (si percorre il prato erboso).

Non vi sono chioschi e bagni pubblici; l'accesso per una persona in carrozzina è condizionato da presenza di accompagnatore.

Principali criticità :

- l'ingresso dal viale delle scuole e della biblioteca presenta un cordolo non sormontabile da una carrozzina, tranne in un breve tratto dove, tuttavia, la pavimentazione risulta sconnessa
- tranne che in un breve tratto, non vi sono percorsi interni di collegamento nella zona strutture da gioco e panchine con pavimentazione idonea per il transito di carrozzine.

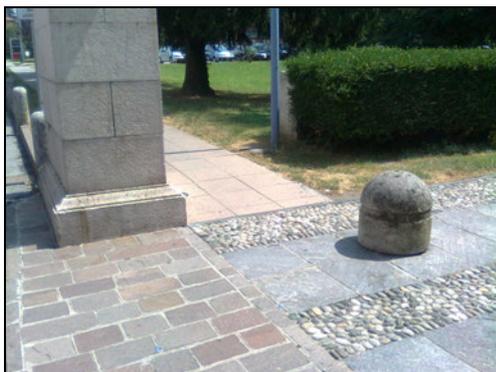
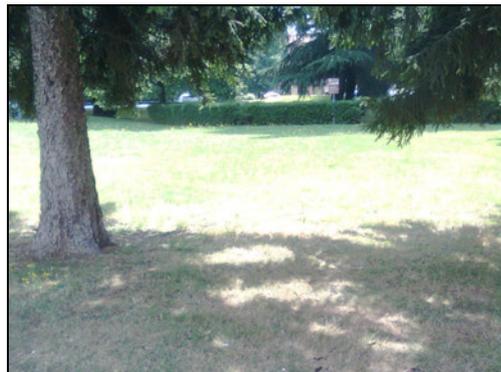
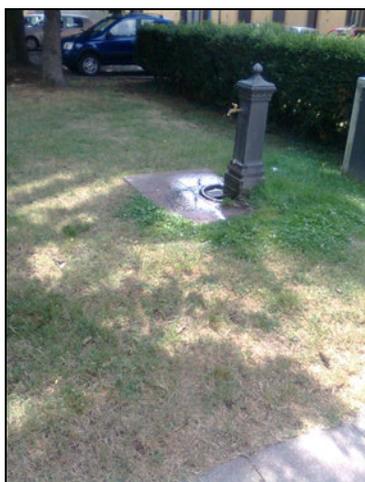
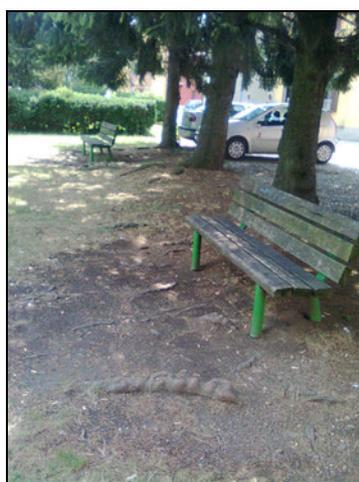
il terreno non è tutto in piano, e non vi sono viali pavimentati; nei pressi delle panchine alcune grosse radici rendono difficoltoso l'accesso, con pericolo di inciampo; l'accesso per una persona in carrozzina è condizionato da presenza di accompagnatore.

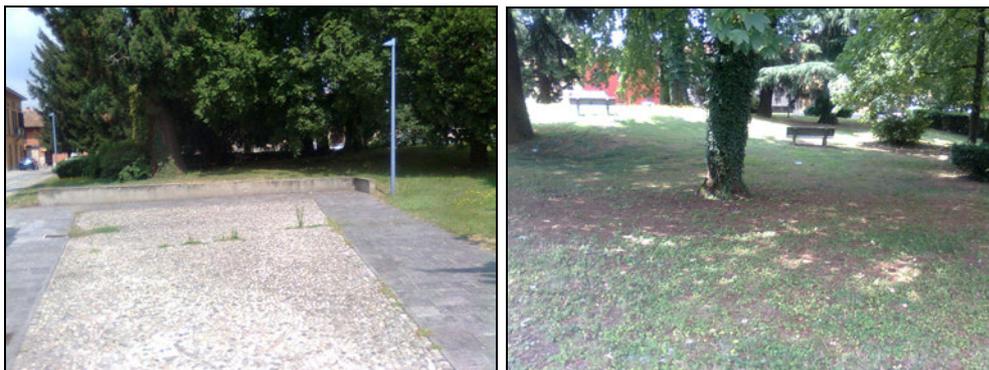
- sia su via Lecco che su via Spluga, gli attraversamenti pedonali non sono ben raccordati con il piano di calpestio e presentano alcuni dissesti della pavimentazione da sistemare;
- non vi sono percorsi e viali all'interno del parco;
- anche attorno alla fontanella dell'acqua manca uno spazio pavimentato;
- nei pressi delle panchine alcune grosse radici rendono difficoltoso l'accesso, con pericolo di inciampo.

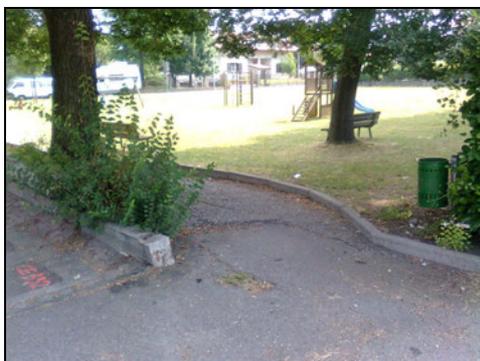
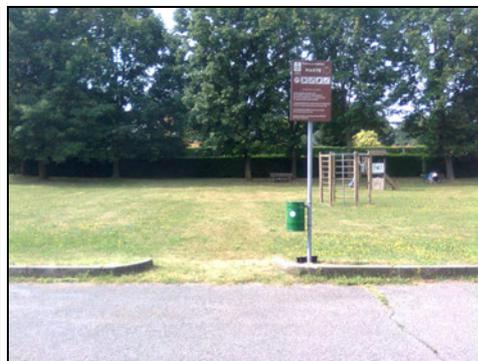
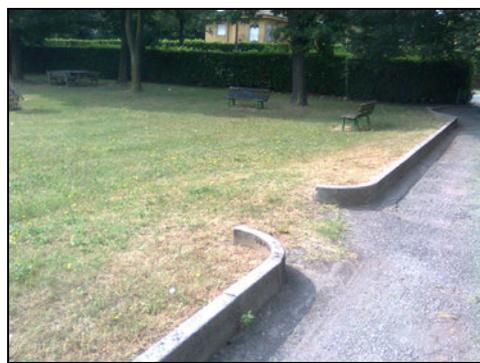
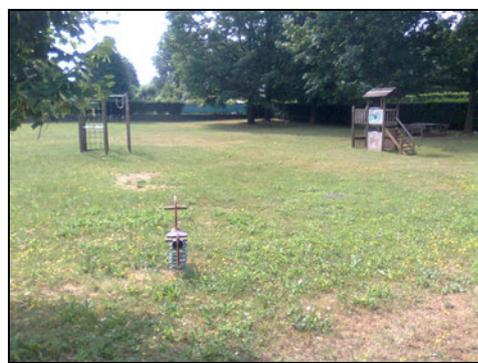
il parco è interamente su tappeto erboso, senza percorsi pavimentati; l'accesso per una persona in carrozzina è condizionato da presenza di accompagnatore.

Principali criticità :

- nel parcheggio su via Papa Giovanni XXIII manca un posto auto riservato ad invalidi;
- mancano vialetti pavimentati.

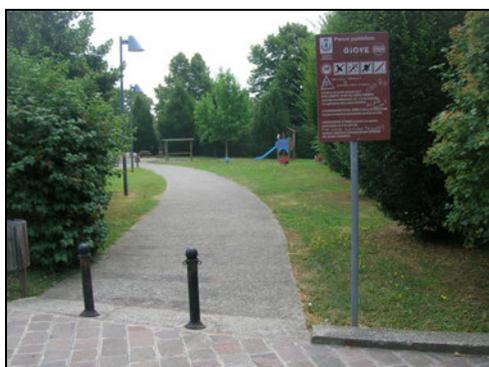
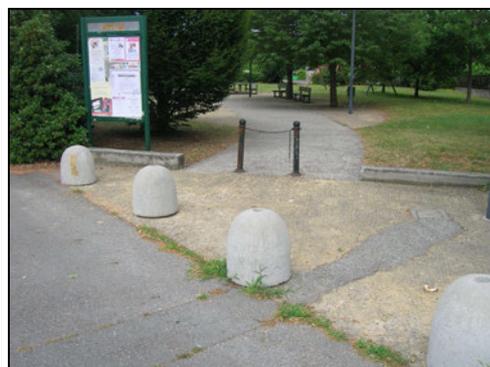
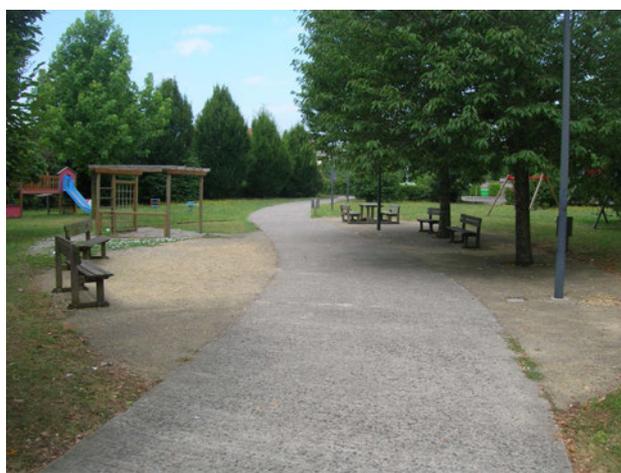
i viali interni sono pavimentati in calcestruzzo; panche e tavoli sono ben accessibili anche da persone in carrozzina.

Principali criticità :

- nei parcheggi vicini manca un posto auto riservato ad invalidi;
- l'accesso dal marciapiede di via Monza presenta un risalto ed una rampetta mal raccordata e l'accesso a persona in carrozzina è condizionato dalla presenza di un accompagnatore.

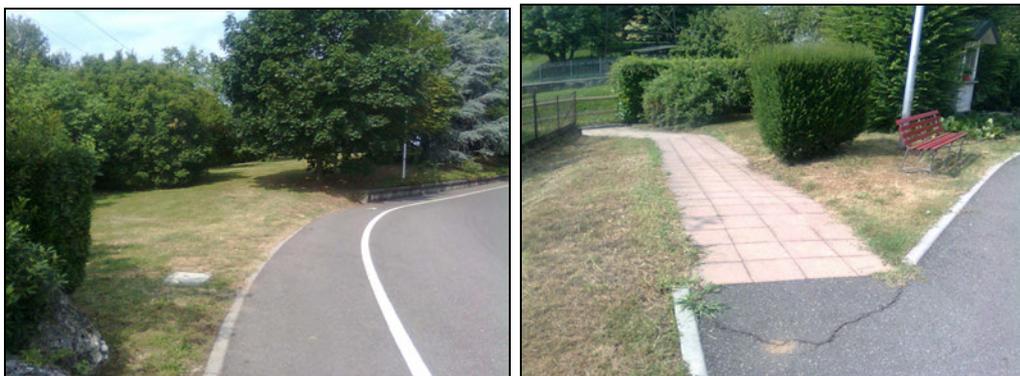
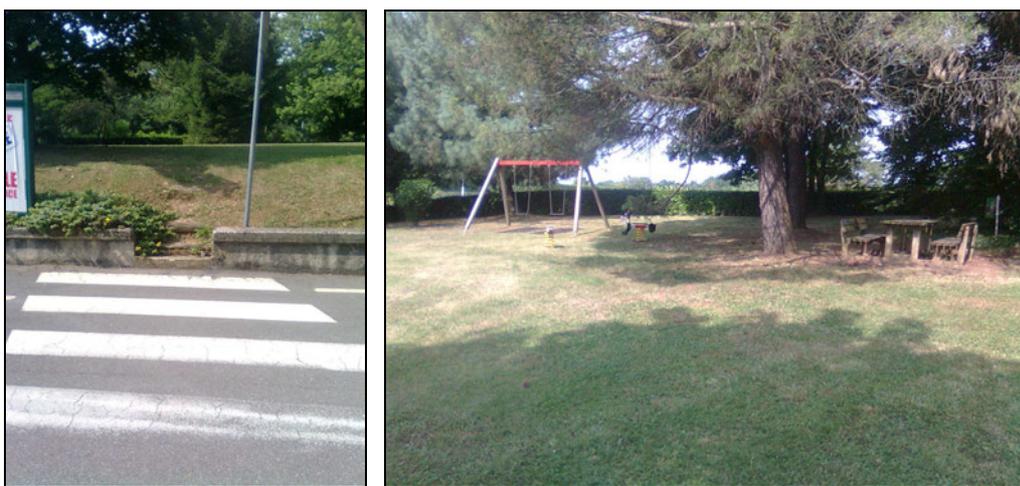
il parco è in erba, senza percorsi pavimentati; il piano è spesso sconnesso e, quindi, l'accesso a persone in carrozzina è condizionato dalla presenza di un accompagnatore.

- nei vicini parcheggi manca un posto auto riservato ad invalidi;
- mancano vialetti pavimentati.

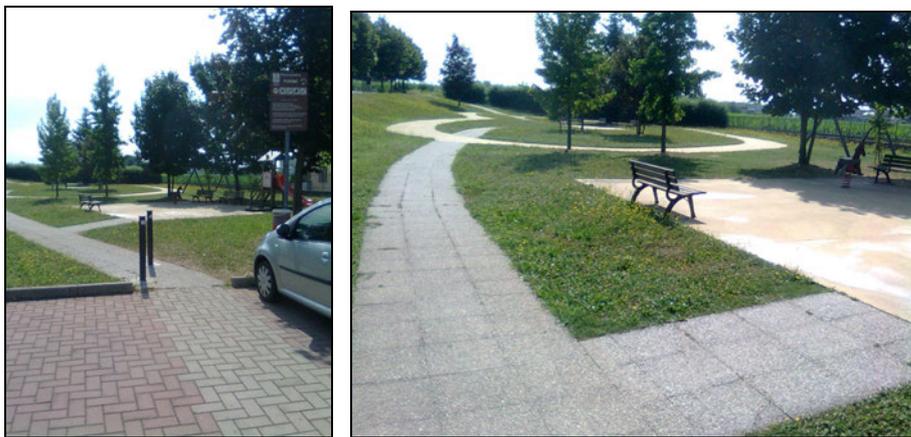
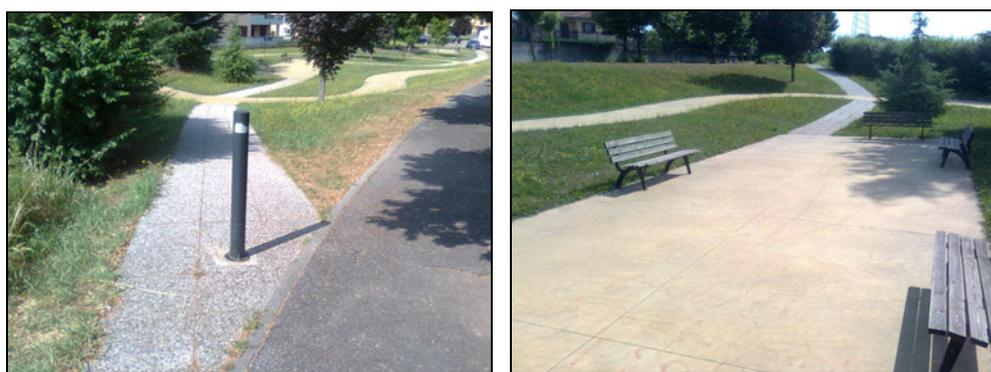
il parco è dotato di viali pedonali pavimentati in piano, salvo la rampa di connessione con l'accesso su via degli alpini, che risulta troppo in pendenza per una persona in carrozzina senza la presenza di un accompagnatore; le panchine sono accostabili da persona in carrozzina.

- nel parcheggio manca un posto auto riservato ad invalidi;
- nell'ingresso su via degli alpini, il paletto dissuasore va spostato per garantire un passaggio a luce netta di almeno 80 cm;
