COMUNE DI CERNUSCO LOMBARDONE
Provincia di Lecco

**PIANO PER L'ELIMINAZIONE DELLE
BARRIERE ARCHITETTONICHE**

FASE 1 : Analisi dello stato di fatto

Relazione Tecnica

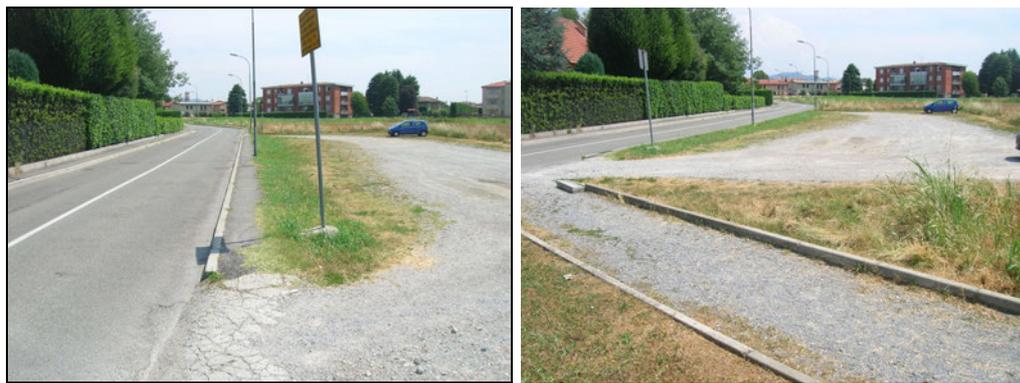
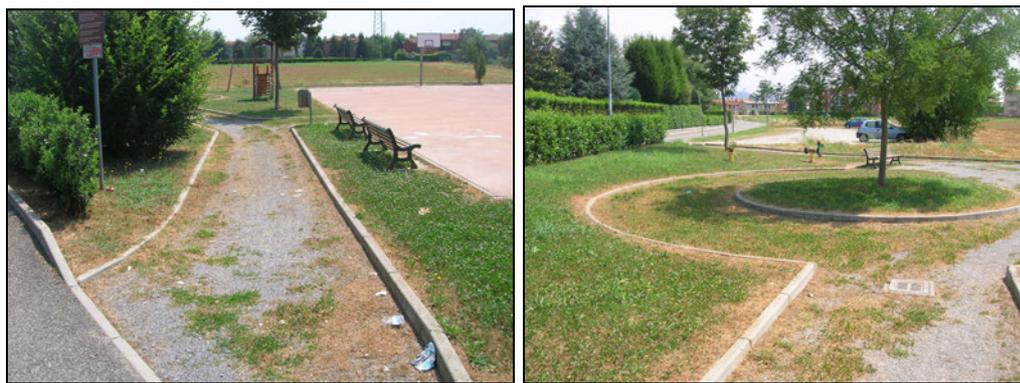
parte del parco è accessibile con viali in pavimentazione naturale, parte delle panchine e delle aree gioco (campetto basket) sono delimitati da un cordolo senza raccordi; no n raccordato dil parco è in erba, senza percorsi pavimentati; il piano dei viali è spesso sconnesso.

- nei parcheggi manca un posto auto riservato ad invalidi;
- marciapiedi ed attraversamento pedonale non sono accessibili;
- la pavimentazione dei viali del parco non è idonea per persone in carrozzina non accompagnate;

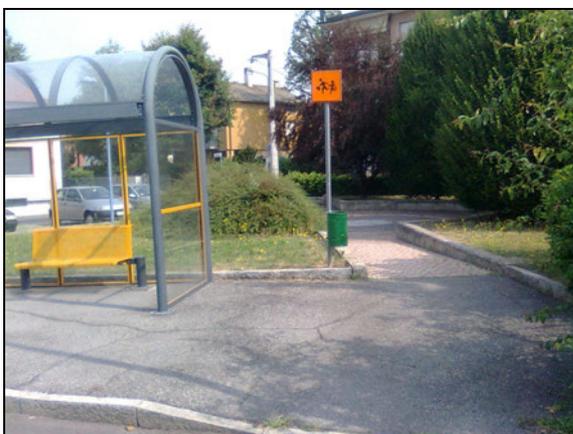
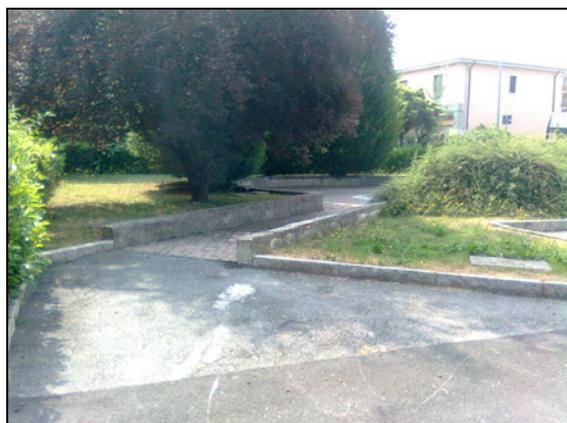
non si tratta di un giardino vero e proprio, ma di un piccolo spazio verde con parte pavimentata e sedute su muretto laterali ed aiuole a verde; gli spazi pedonali sono accessibili a persona in carrozzina.

Principali criticità :

- nei parcheggi adiacenti manca un posto auto riservato ad invalidi.

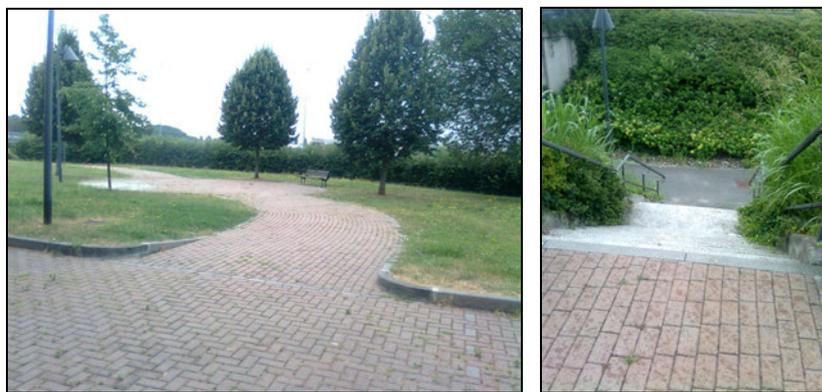
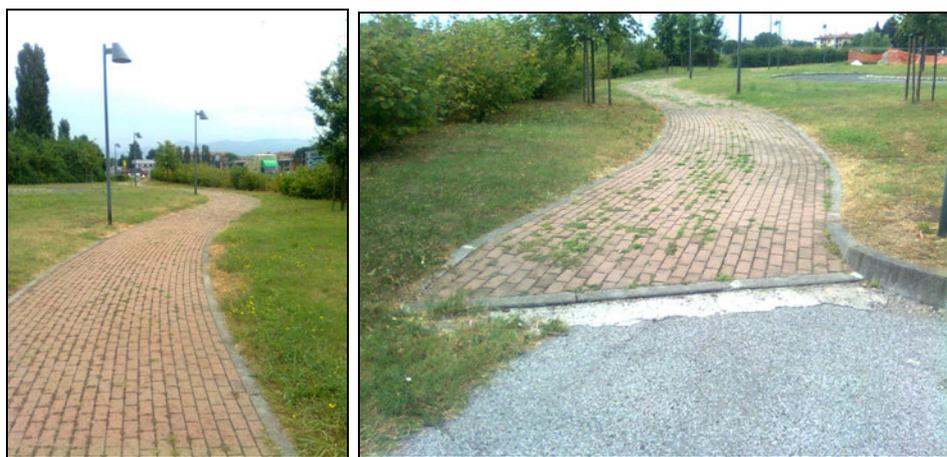
i percorsi sono pavimentati; vi è solo una panca di seduta, comunque accessibile ed accostabile da persona in carrozzina.

- vi è un piccolo risalto all'ingresso del vialetto a nord, facilmente raccordabile con piccolo intervento;

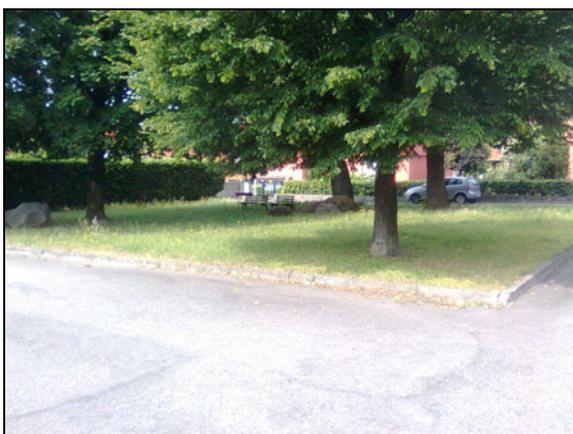
- Via Donatori di sangue (non accessibile)

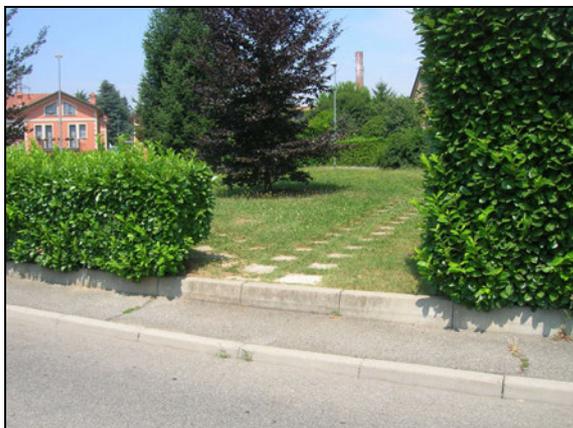
- Via Ferrario-via Falcone e Borsellino (non accessibile)

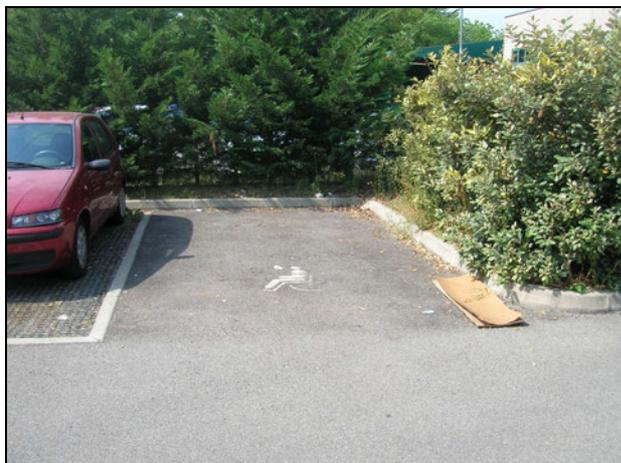
Parcheggio n. 85: Via Regina

85	Regina	18	1	no	90°	mancano righe gialle e segnale verticale
86	Regina (parcheeggio con barriera)	56	0			
87	Regina	96	0		90° e longitudinale	
88	Regina	14	0		90°	
89	Resegone	21	0		90°	
90	Monza	17	0		90°	
91	Valle angolo via Villa	15	0		90° e longitudinale	pavimentazione in porfido
92	Valle	8	0			
93	Monza	8	0		longitudinale	
94	Balbo	7	0		diagonale	ris. condomini
95	Monza	6	1	no	longitudinale	Riservato anche per carico/scarico merci
96	S. Ambrogio (chiesa parrocchiale)	4	1	si	diagonale	Con rampa per accesso chiesa parrocchiale
97	S. Ambrogio	12	0		90°	pavimentazione in masselli
98	Roma	19	0		longitudinale	
99	Roma	7	0		Longitudinale	
100	Pirovano (scuola elementare)	5	2		90°	Parcheeggio bus
101	Porta (traversa)	11	0		longitudinale	pavimentazione in masselli
102	Stoppani (tra parcheeggio interscambio e via Paravino)	6	0		longitudinale	
103	Lanfritto Maggioni	16	0		longitudinale	
	TOTALE	2081	41

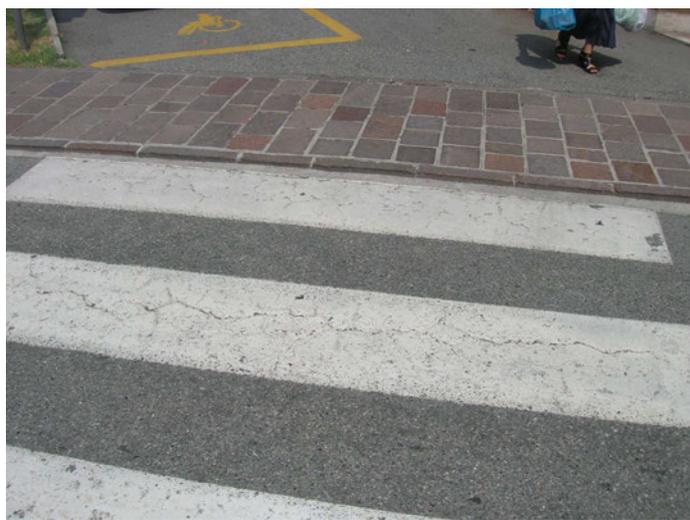
Via Lecco (Poste)

- attraversamento pedonale in via Lecco – lato Poste
- attraversamento pedonale in via Lecco – lato Municipio
- attraversamento pedonale in via Monza incrocio via S. Ambrogio – lato Nord
- attraversamento pedonale in via Ferrario (senza scivoli)
- marciapiede stretto in via Monza angolo via Roma – zona BPM
- pavimentazione e transenna in via S. Caterina da Siena
- attraversamento pedonale in via Spluga incrocio via Papa Giovanni XXIII – lato chiesa
- marciapiede in via Spluga – lato Parco Venere
- attraversamento pedonale e marciapiede in via Papa Giovanni XXIII
- attraversamento pedonale in via Pirovano – lato scuola elementare
- marciapiede in via Sala angolo via Ferrario – lato ASL

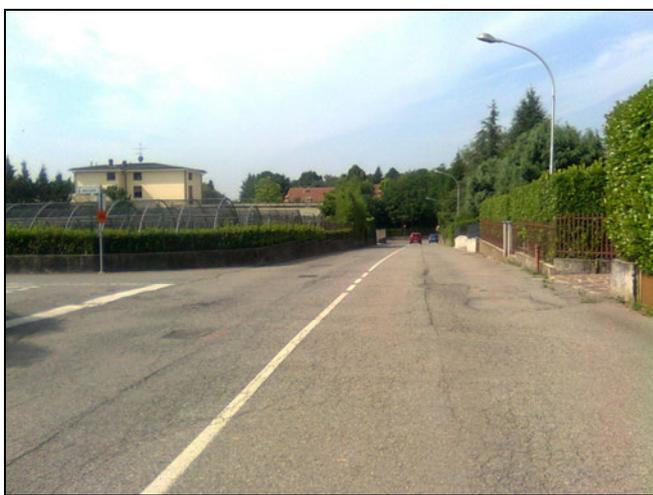
Via Galilei (mancanza marciapiede o percorso pedonale)

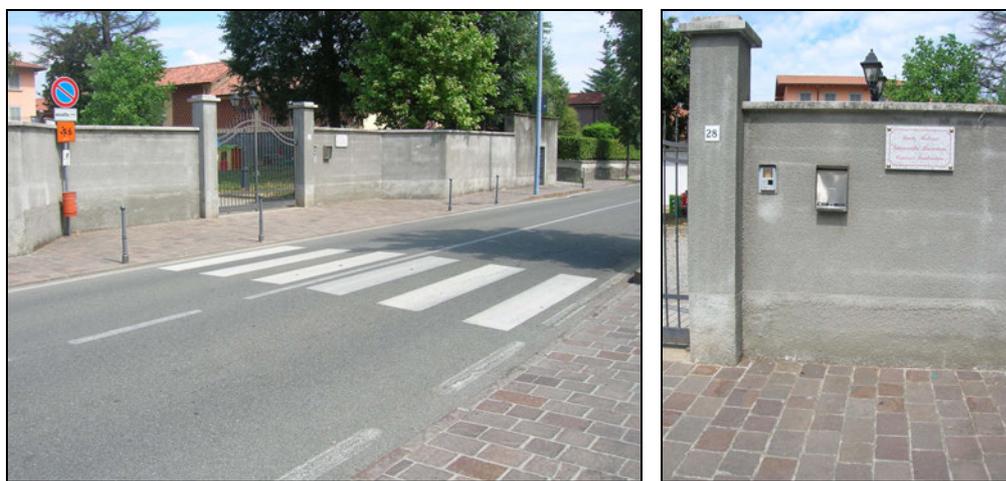
il principale ingresso è su via Monza, mentre un secondo cancello è situato su via Valle; il pulsante del citofono è posto a 150 cm da terra; si nota come la pavimentazione interna dal cancello all'edificio è in ghiaia;

- il citofono risulta troppo alto dal piano marciapiede.

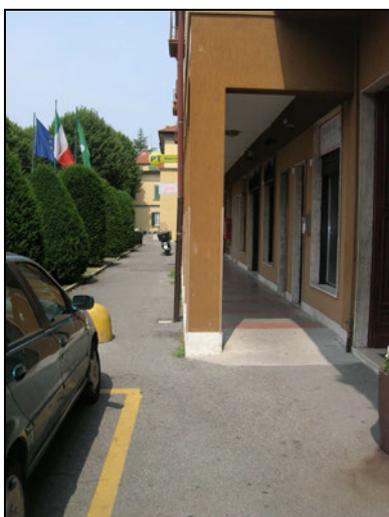
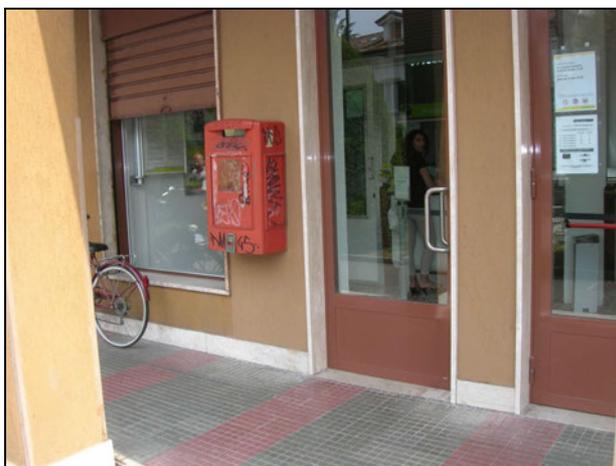
su via Lecco, in prossimità dell'edificio, è delimitato un posto auto riservato ad invalidi (manca la delimitazione dello spazio di manovra);

si accede dai marciapiedi di via lecco o dal parcheggio di piazza della Vittoria; l'attraversamento pedonale in prossimità dell'ufficio postale presenta un risalto da raccordare; per raggiungere il piano di ingresso da un lato è stata realizzata una rampa breve accessibile a persone in carrozzina;

la porta d'ingresso ha luce netta pari a 85 cm; la buca della cassetta postale esterna è posta ad un'altezza pari a 160 cm.

- nell'attraversamento pedonale va adeguato il raccordo con il marciapiede;
- manca la delimitazione dello spazio di manovra del posto auto riservato ad invalidi
- la cassetta esterna delle lettere è posizionata troppo in alto.

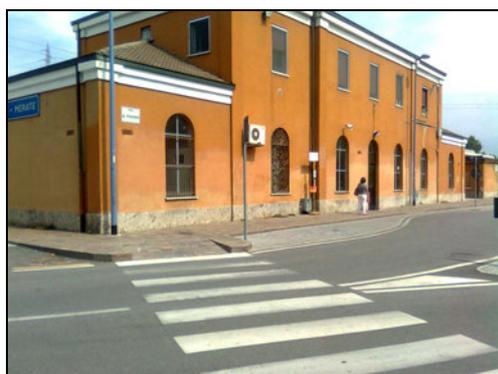
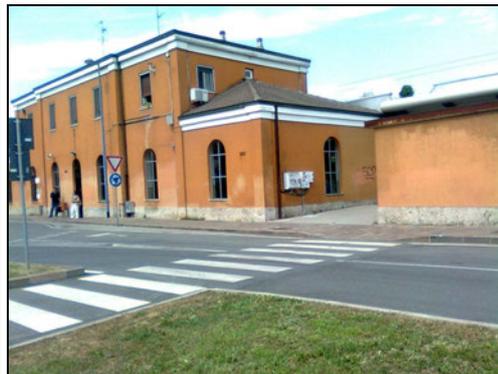
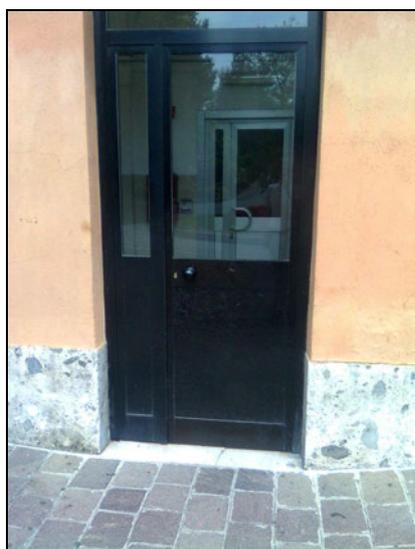
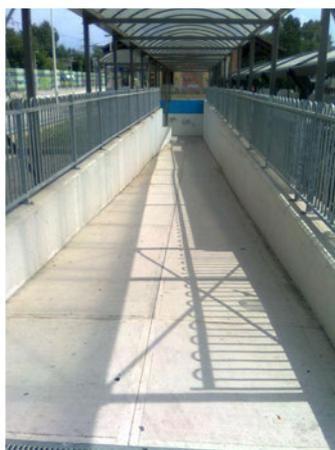
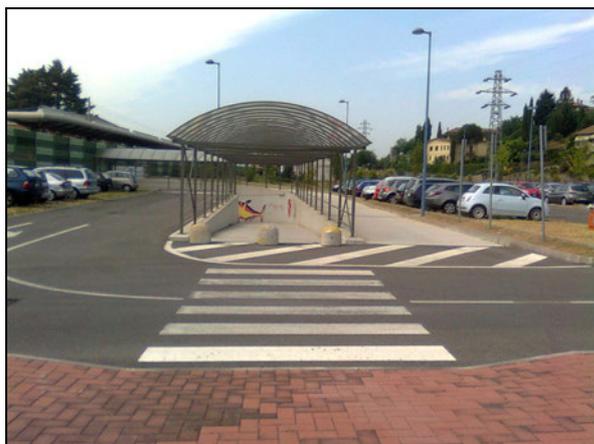
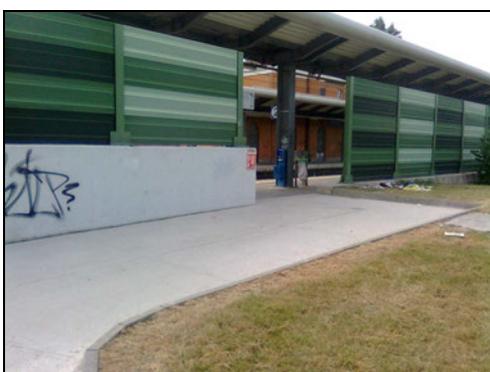
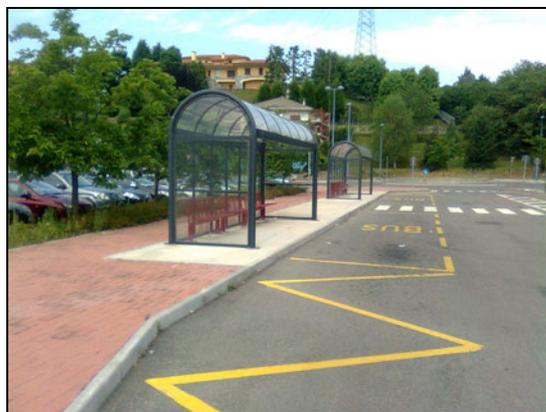
la porta d'ingresso all'edificio della stazione (biglietteria) ha luce netta pari a 75 cm; non vi sono bagni pubblici, nemmeno per persone disabili; dalla sala d'attesa c'è un gradino per uscire verso il marciapiede del primo binario; i marciapiedi dei binari sono dotati di segnaletica a terra per non vedenti;

per quanto concerne il terminal bus, la pensilina d'attesa non risulta accessibile a carrozzine per il passaggio troppo stretto (vedi foto).

- la porta d'ingresso alla biglietteria ha luce netta di 75 cm
- c'è un gradino tra la sala d'attesa ed il primo binario
- non vi sono bagni ad uso pubblico
- le rampe del sottopasso pedonale non sono dotate di corrimano laterale
- la pensilina del terminal bus non è accessibile a persone in carrozzina.

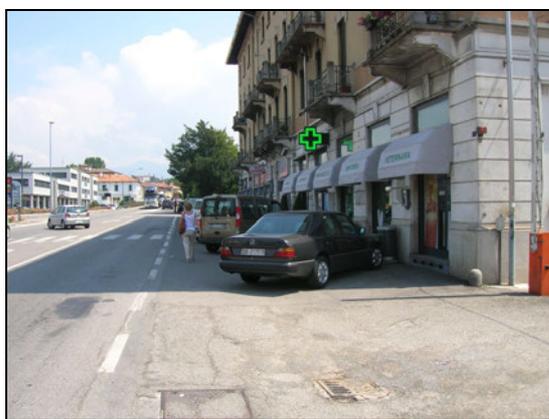
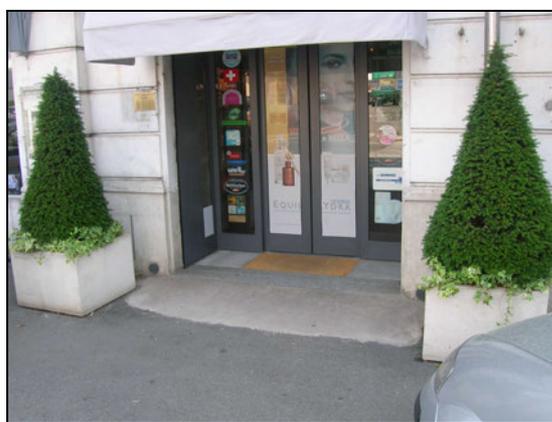
i marciapiedi e gli attraversamenti pedonali su via Spluga, nelle vicinanze della farmacia, sono accessibili; tuttavia sul lato della farmacia manca il marciapiede;

l'ingresso è a raso con brevissima rampa di raccordo, la porta d'ingresso è automatica scorrevole a due ante che consente agevolmente il passaggio di persona in carrozzina.

- non vi sono posti auto riservati ad invalidi nelle vicinanze;
- manca il marciapiede o un percorso pedonale protetto nelle vicinanze sul lato della farmacia.

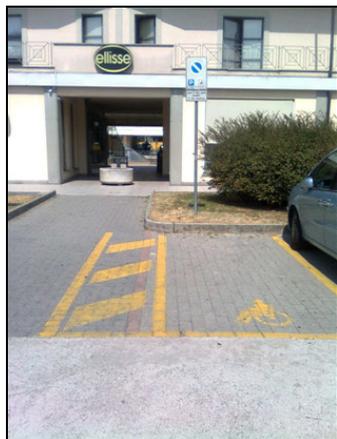
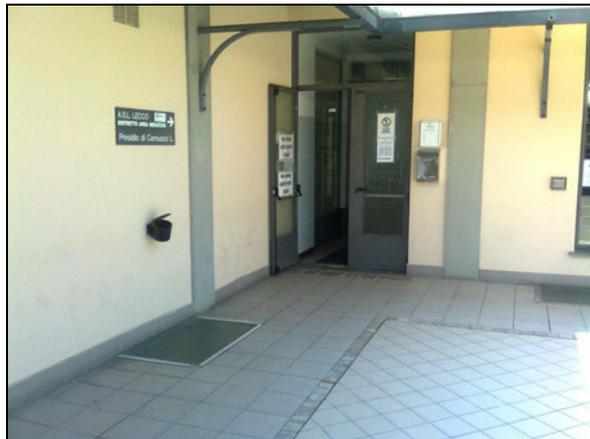
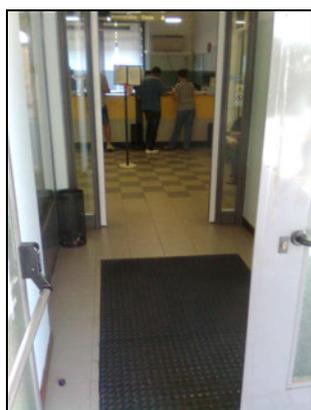
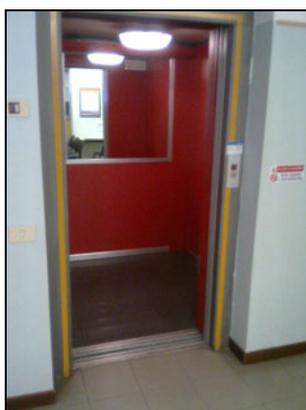
dai parcheggi su via Ferrario e su via Spluga si accede comodamente tramite area pavimentata in mattonelle verso l'ingresso posto al piano terra, in piano e senza rampe; alcuni tratti di marciapiede che portano all'area dell'edificio risultano poco accessibili, come in via Ferrario e all'incrocio di via Sala;

- l'ingresso principale è a raso al piano terra a due ante larghe ciascuna 70 cm; al piano terra si trovano gli uffici al pubblico, il bagno per persone in carrozzina e l'ascensore a norma per l'accesso agli uffici al piano superiore.

- alcuni tratti di marciapiede che portano all'area dell'edificio risultano poco accessibili, come in via Ferrario e all'incrocio di via Sala.

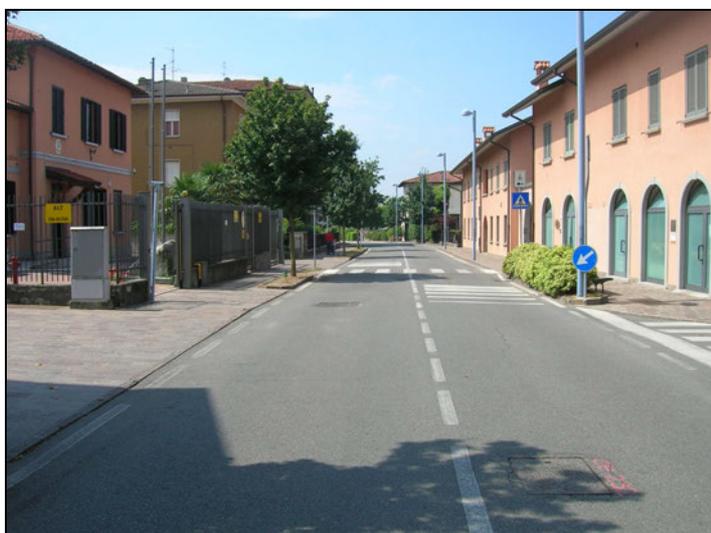
il cancello d'ingresso, largo 90 cm, presenta un risalto di circa 4 cm dal piano del marciapiede; il pulsante del citofono è posto a 135 cm da terra; vi è un secondo accesso carrabile a raso; per raggiungere l'ingresso dell'edificio, all'interno si sviluppa una rampa accessibile.

- manca un posto auto riservato ad invalidi nelle vicinanze;
- il marciapiede ha un risalto nell'attraversamento di via S. Cecilia.

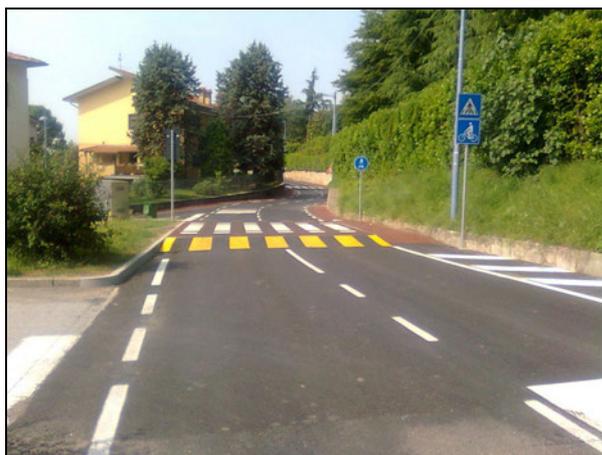
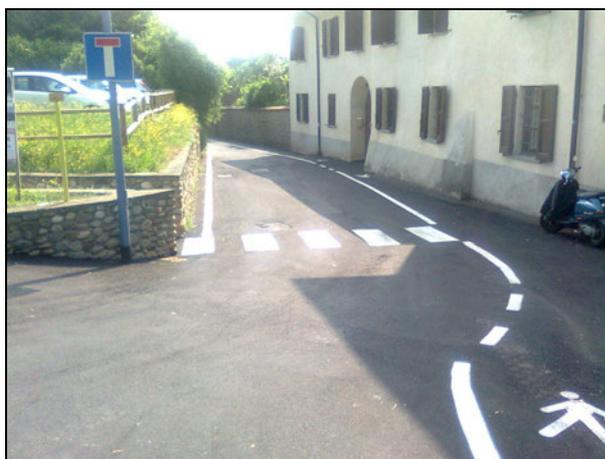
il parcheggio esterno su via Puecher ha un posto riservato ad invalidi;

su via S. Dionigi vi sono banchine pedonali e attraversamenti rialzati a arso accessibili per persone in carrozzina;

l'ingresso principale è accessibile.

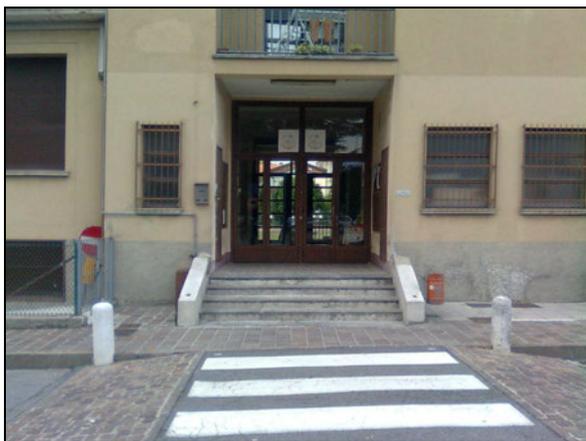
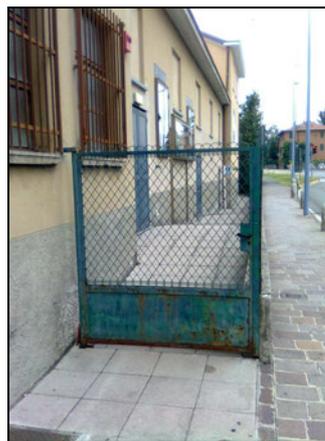
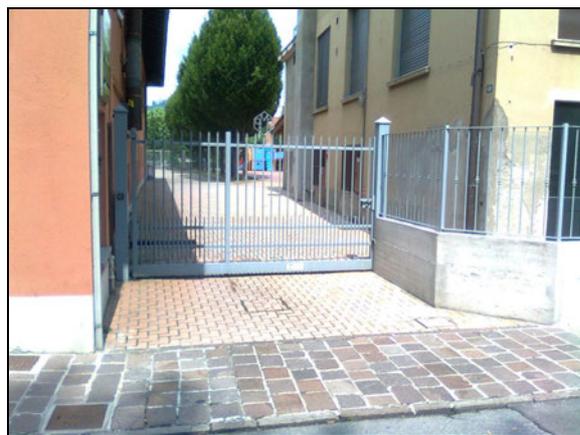
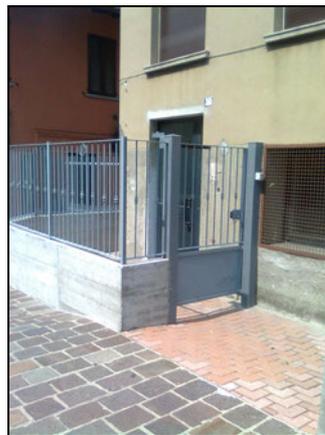
su via Lecco l'ingresso principale all'oratorio ed al cine teatro presenta una scala di n. 5 gradini senza corrimano laterale, ma vi è un altro ingresso carrabile in piano che porta all'area dell'oratorio; vi sono anche due cancelli pedonali con zampette di raccordo: uno per appartamento e cappelletta, l'altro per le vie d'uscita del cine teatro (le rampe di quest'ultima uscita non sono adeguate a carrozzine); su via Pirovano vi è un ampio ingresso carrabile in piano e a raso.

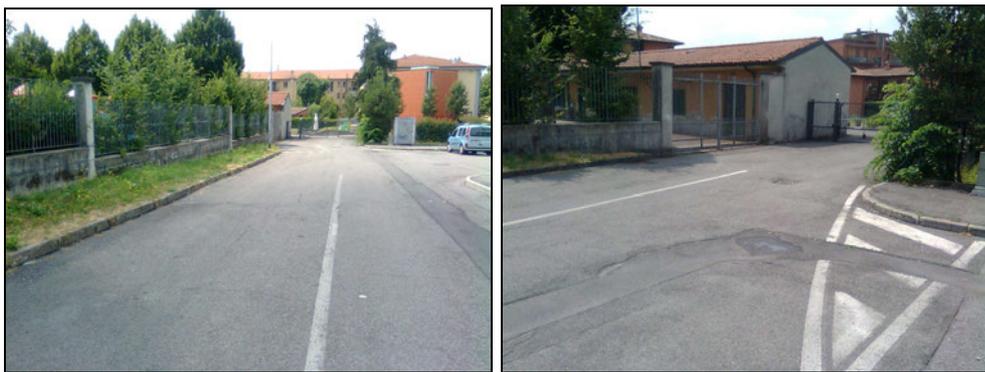
- su via Pirovano il tratto di marciapiede che collega il parco pubblico presenta un gradino (manca il raccordo del marciapiede);
- il pulsante del citofono su via Lecco è troppo alto (a 155 cm da terra);
- la scala d'ingresso principale non ha corrimano laterale;
- le rampe delle uscite di sicurezza del cine-teatro consentono il passaggio per persone in carrozzina a condizione della presenza di un accompagnatore.

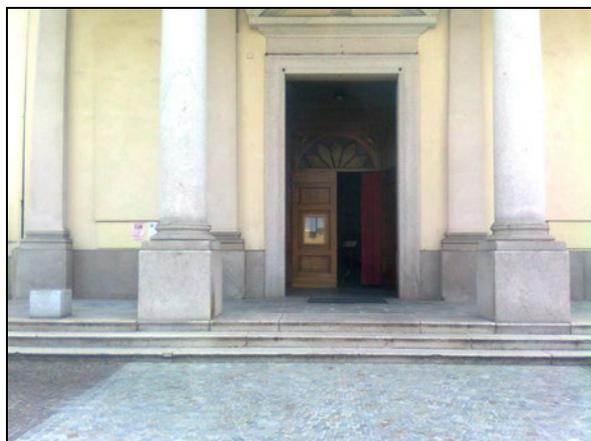
l'ingresso principale non è accessibile a persone in carrozzina a causa della scalinata d'ingresso, ma vi è un secondo ingresso laterale ben accessibile.

- lo spazio di manovra del parcheggio riservato ad invalidi risulta troppo stretto;
- l'attraversamento pedonale su via Monza incrocio via S. Ambrogio va meglio ricordato.

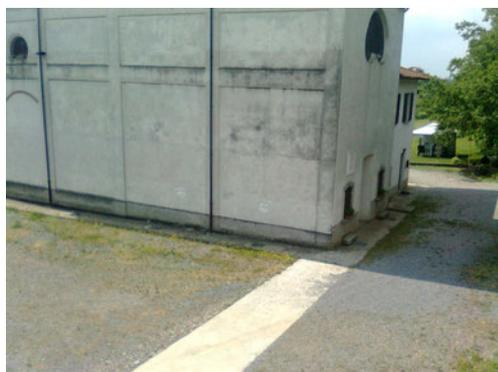
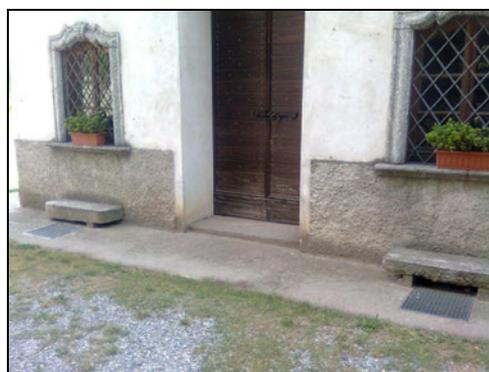
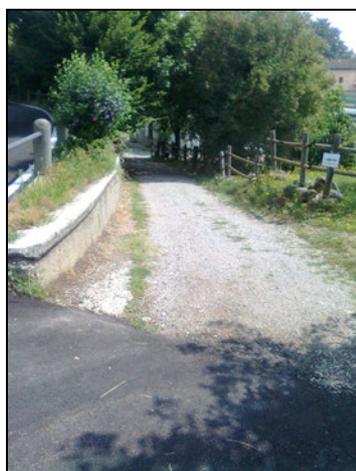
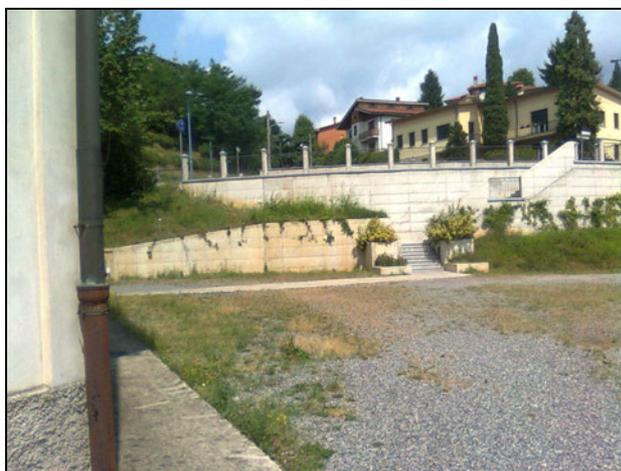
l'ingresso alla chiesa ha una soglia alta 7 cm dal piano calpestio.

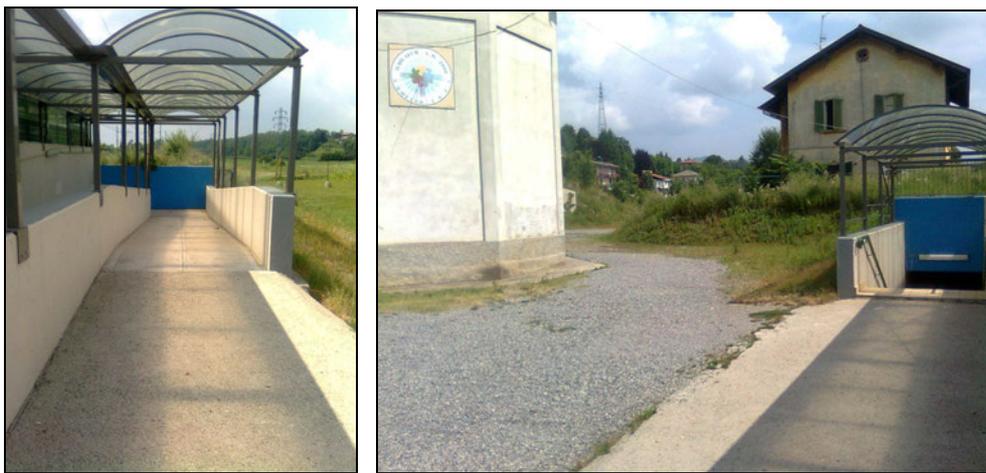
- per un tratto di n. 8 gradini manca il corrimano a lato della scalinata che collega via Stoppani;
- l'area esterna alla chiesa ha pavimentazione in sterrato e ghiaia, non idonea al transito delle carrozzine;
- l'ingresso alla chiesa ha una soglia alta 7 cm dal piano calpestio.

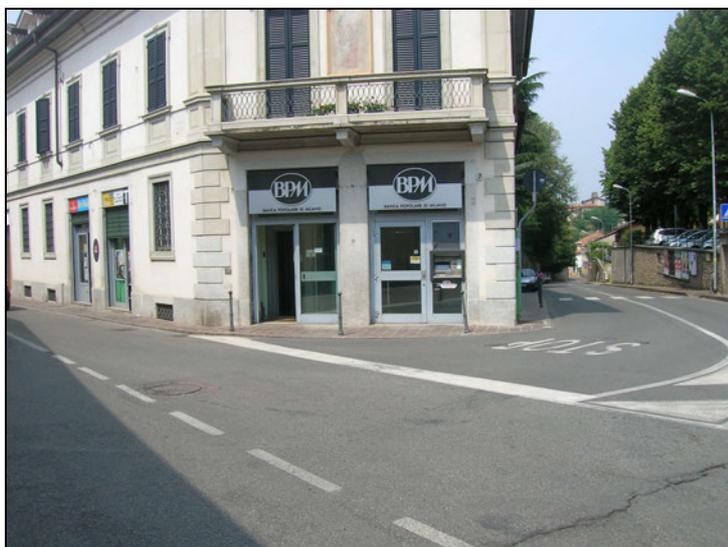
il bancomat è posizionato all'esterno lato marciapiede, coperto parzialmente da un balconcino dell'edificio; la tastiera è posizionata a 100 cm da terra.

- il marciapiede nei pressi dell'edificio è molto stretto, in punti singolari pari a 60 cm su via Roma e 70 cm verso via Monza;

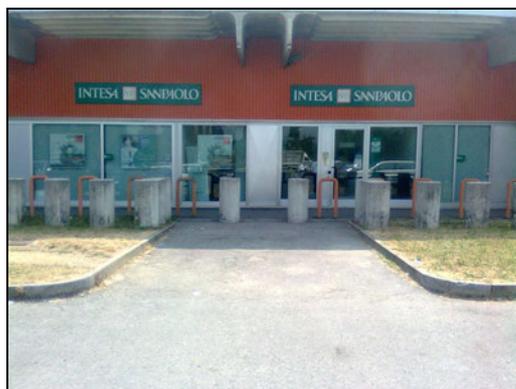
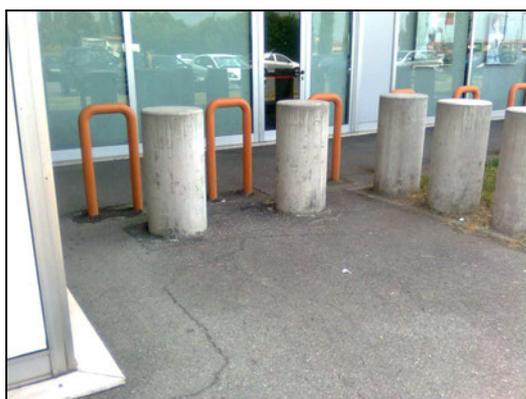
il bancomat è posizionato all'interno dell'ingresso principale; la tastiera è posizionata a 80 cm da terra.

- il parcheggio esterno non ha posti riservati ad invalidi;
- il collegamento pedonale della zona commerciale è ostruito da elementi dissuasori, che impediscono il passaggio di una carrozzina.

Giudizio di accessibilità: parzialmente accessibile (la banca ha tutti i requisiti di accessibilità).

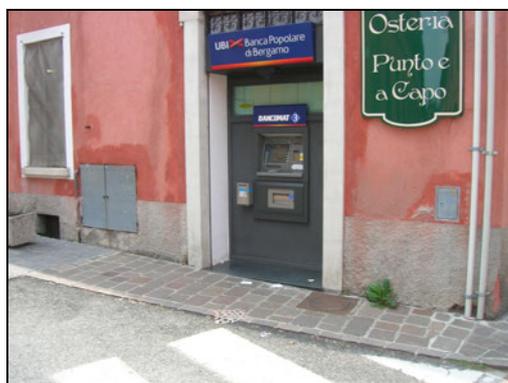
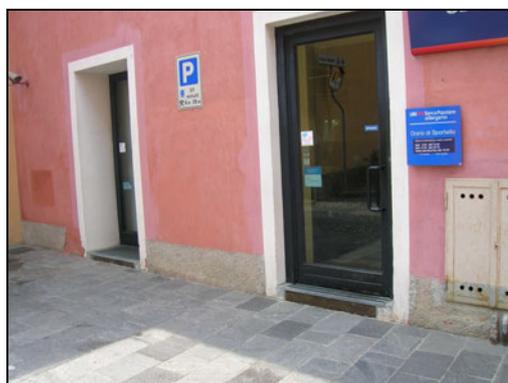
39. BANCA POPOLARE DI BERGAMO, Via S. Caterina da Siena

l'ingresso della banca ed il bancomat sono su via S. Caterina da Siena, la cui pavimentazione non è idonea per il transito di persone in carrozzina;

la porta d'ingresso alla banca ha una soglia alta 15 cm da terra, senza scivoli e senza pulsante per l'accessibilità condizionata;

il bancomat è posizionato all'esterno; la tastiera è posizionata a 115 cm da terra ed il video a circa 140 cm.

- l'attraversamento pedonale su via Lecco, zona Poste, va meglio ricordato con la strada;
- la pavimentazione in ciottoli di via S. Caterina da Siena non è idonea per il transito di persone in carrozzina;
- l'ingresso alla banca non è accessibile a persona in carrozzina;
- il bancomat è posizionato troppo alto per una persona in carrozzina.
